## PROGRAM PRAC KONSERWATORSKICH

| OBIEKT: | Brama parkowa – ul. Jeździecka/Piastów Śląskich | |

Wałbrzych , styczeń 2015r.

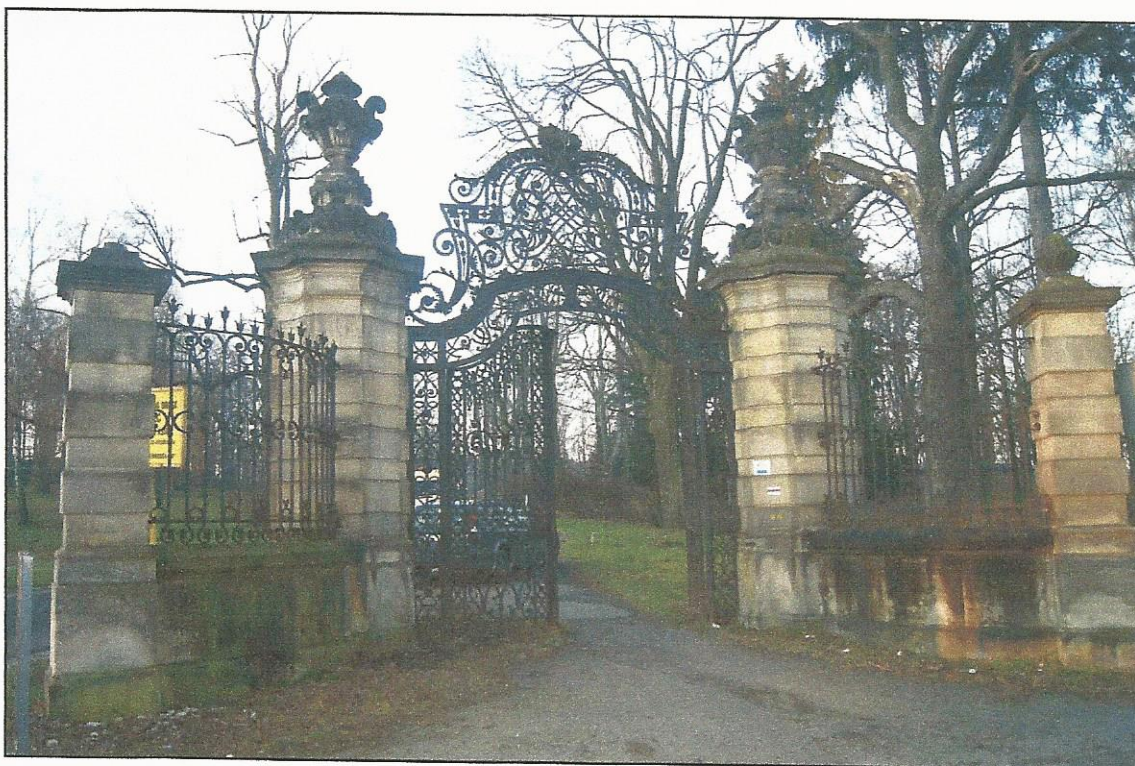
Fot.1 Stan przed konserwacją. Ujęcie całości bramy .Widoczny stan zachowania elementów.

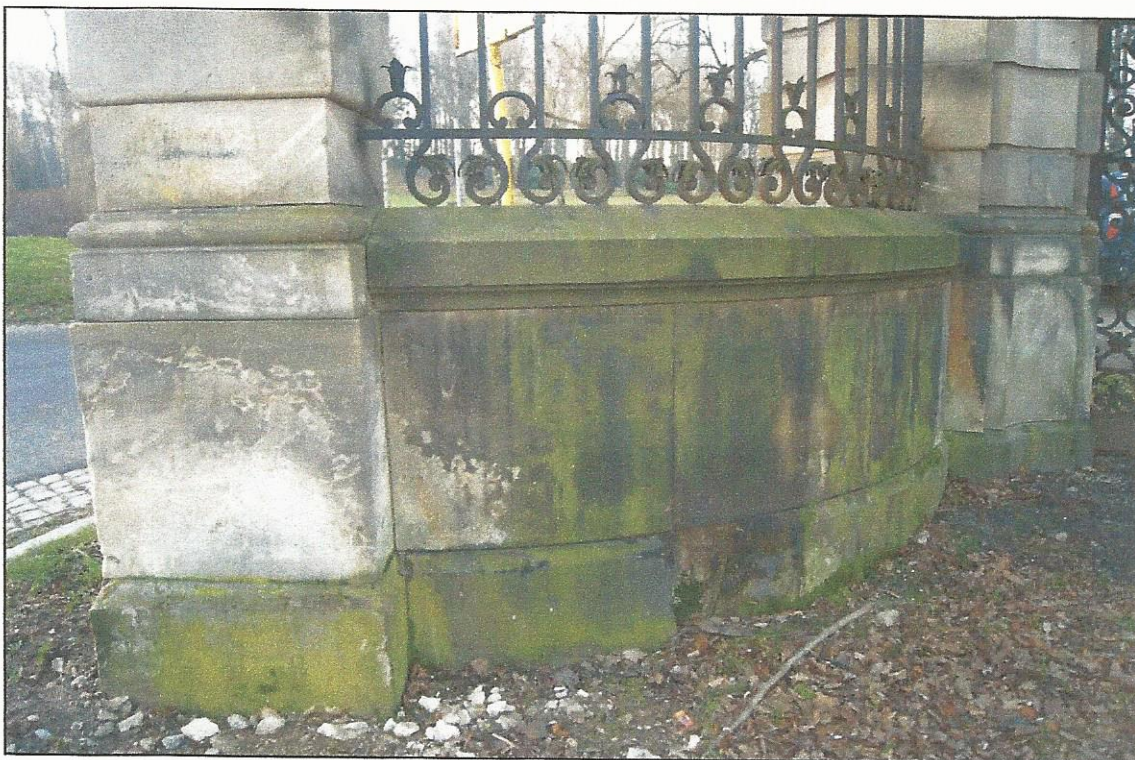
Fot.2 Stan przed konserwacją. Ujęcie postumentu pn-wsch. Widoczny stan zniszczeń.

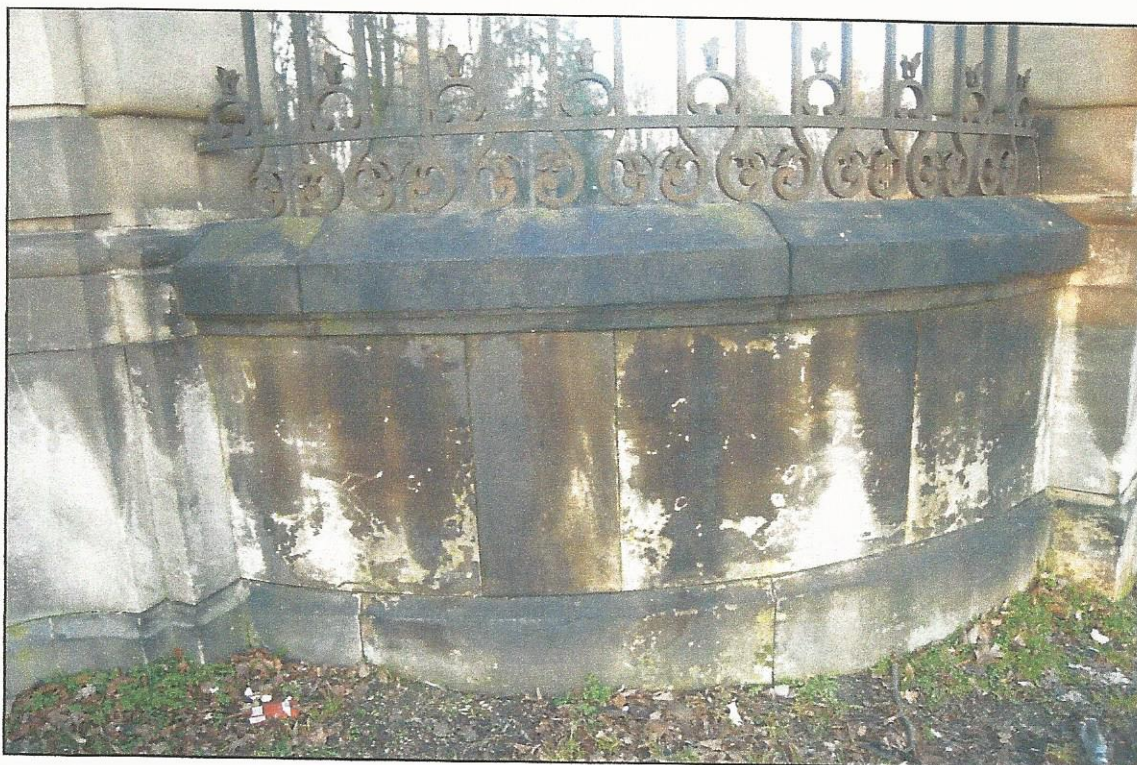
Fot.3 Stan zachowania postumentu pn. – zach. Widoczne zniszczenia.

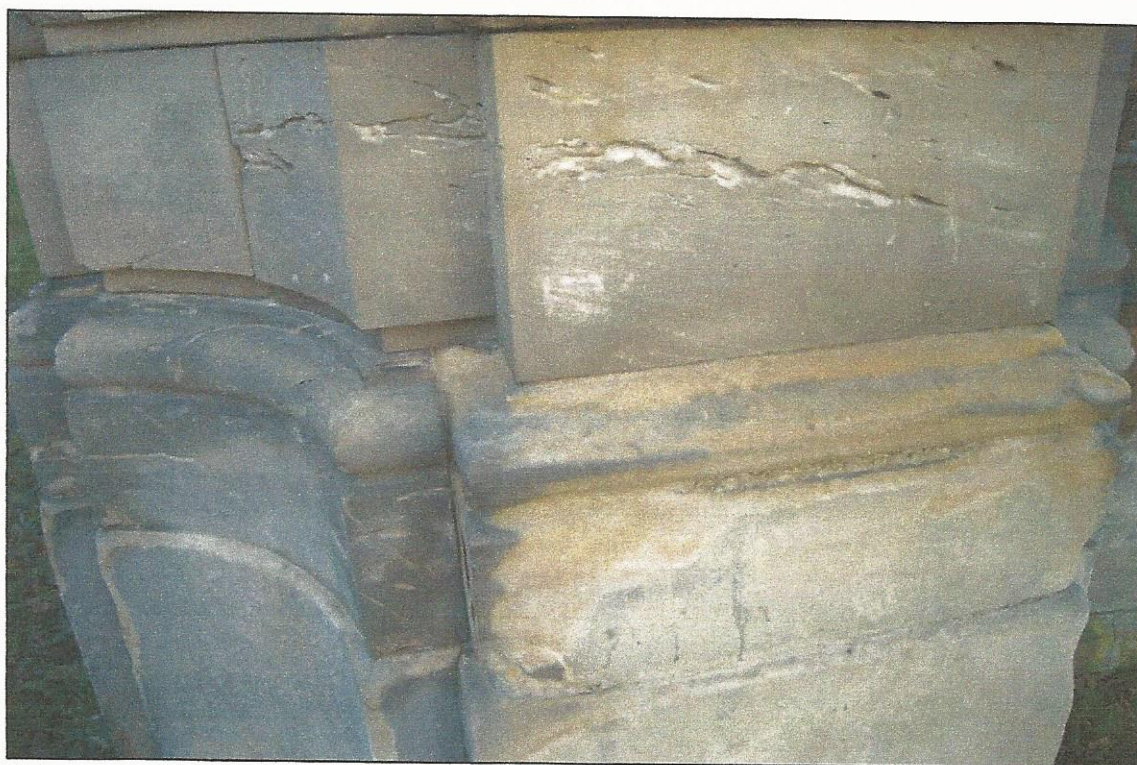
Fot.4 Stan przed konserwacją . Fragment ośmiobocznego filara.

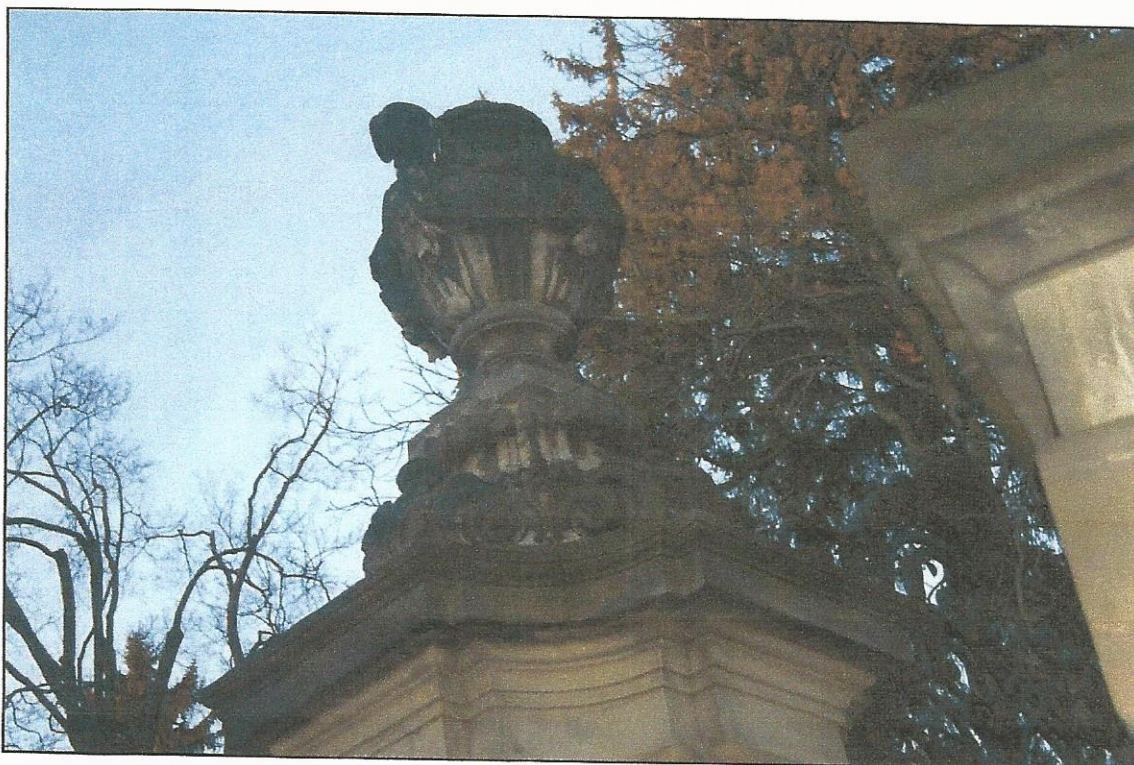
Fot.5 Stan przed konserwacją. Ujęcie wazonu wschodniego.

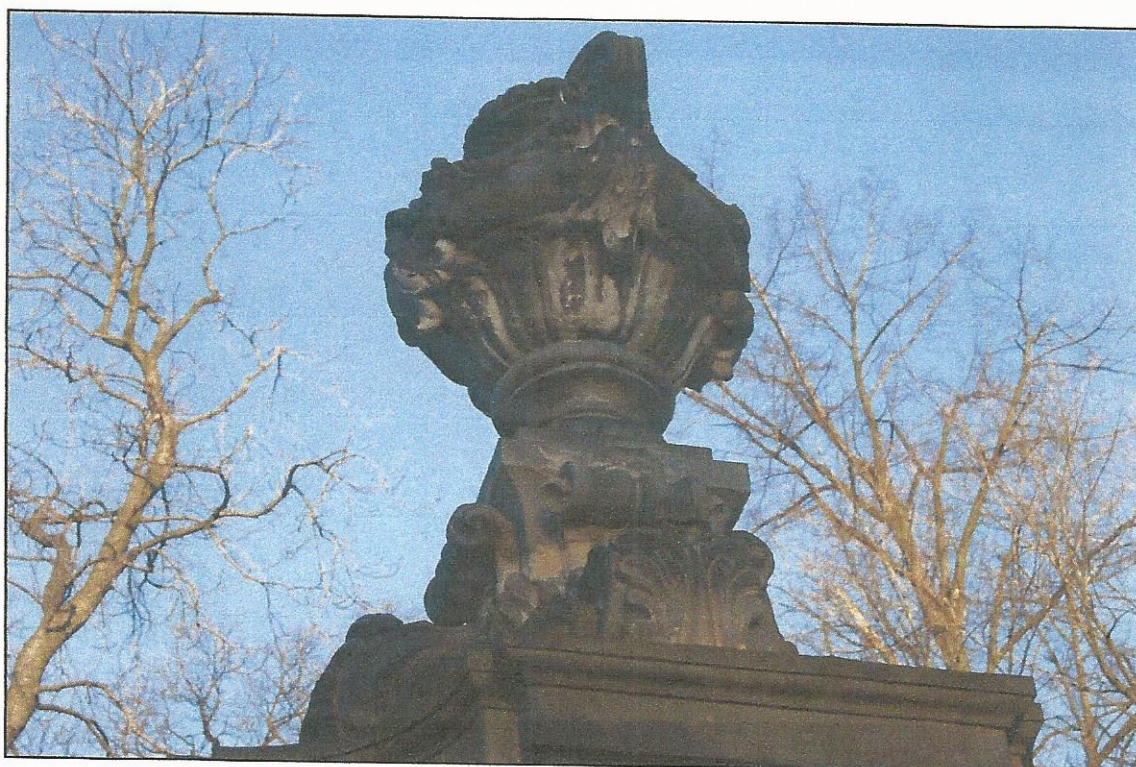
Fot.6 Stan zachowania wazonu zachodniego.

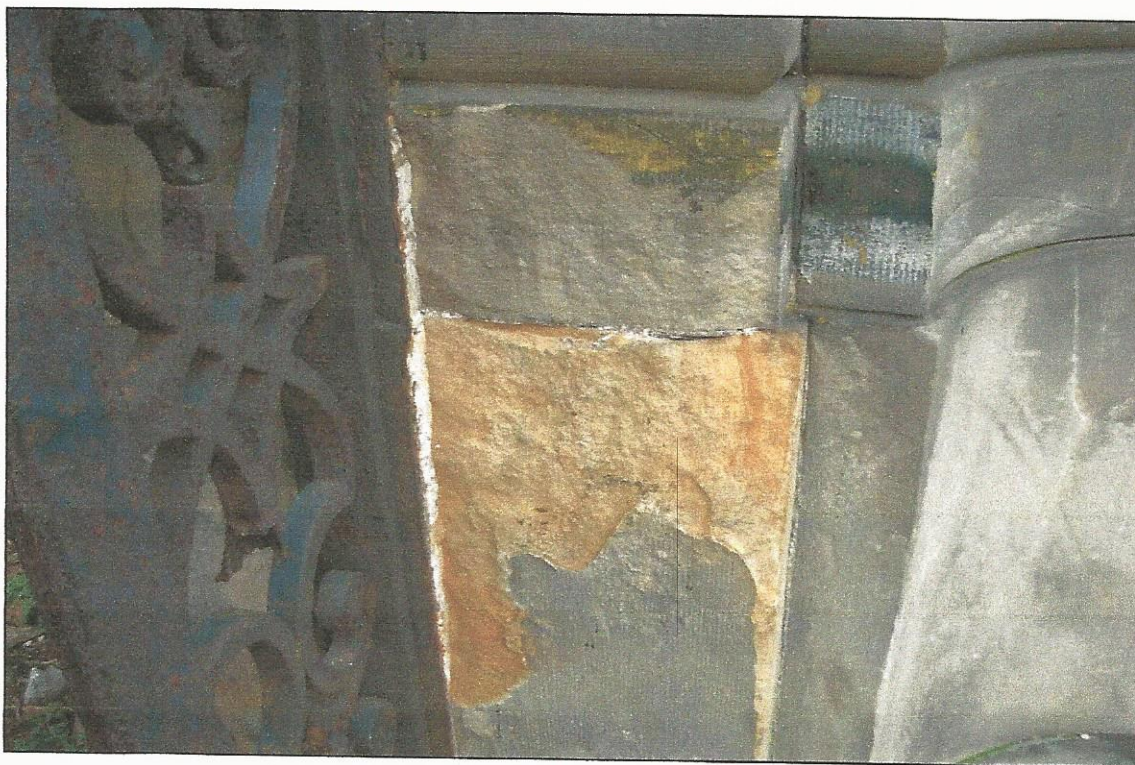
Fot.7 Ujęcie postumentu ośmiobocznego filara. Widoczne zniszczenia.

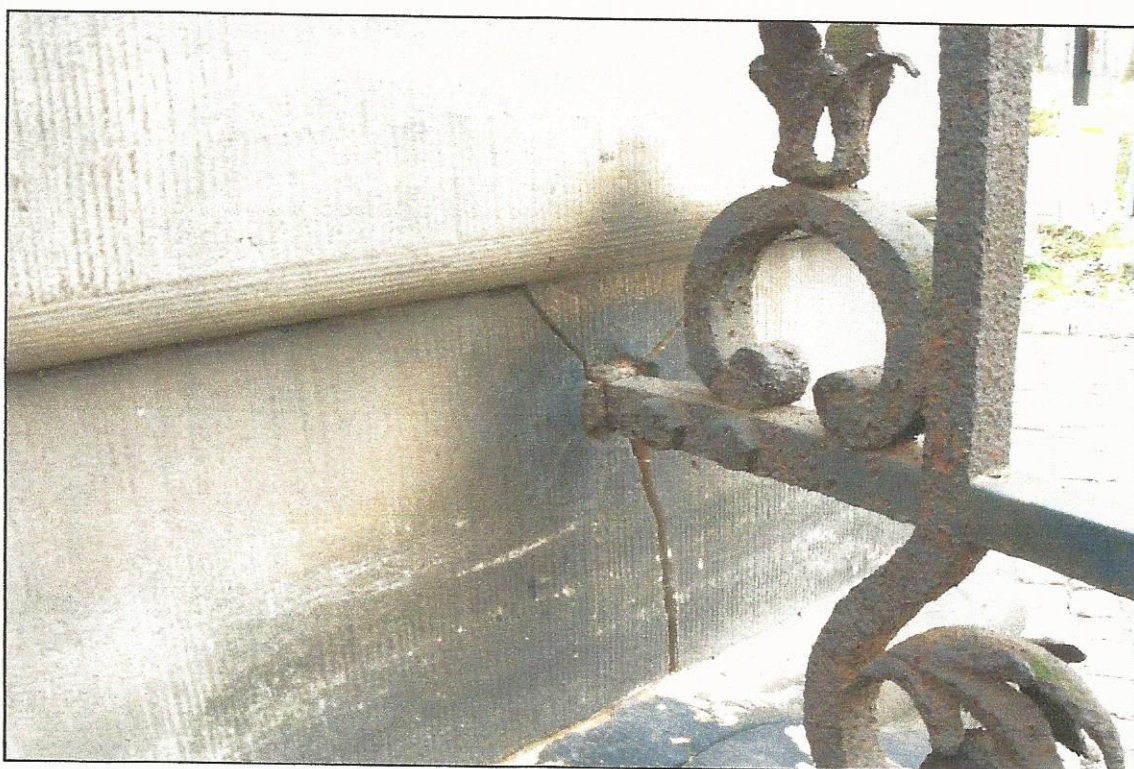
Fot.8 Ujęcie mocowania kraty z filarem. Widoczne zniszczenia i pęknięcia.

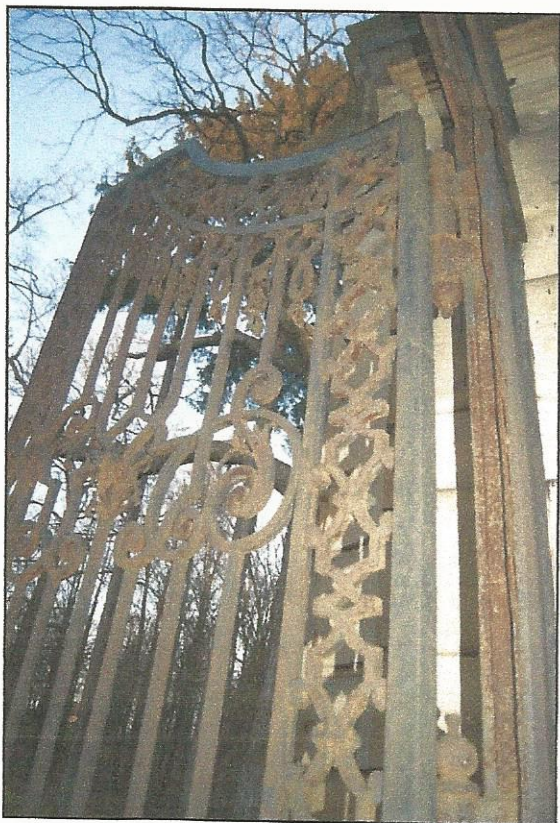
Fot.9 Kwatera górna skrzydła zachodniego.

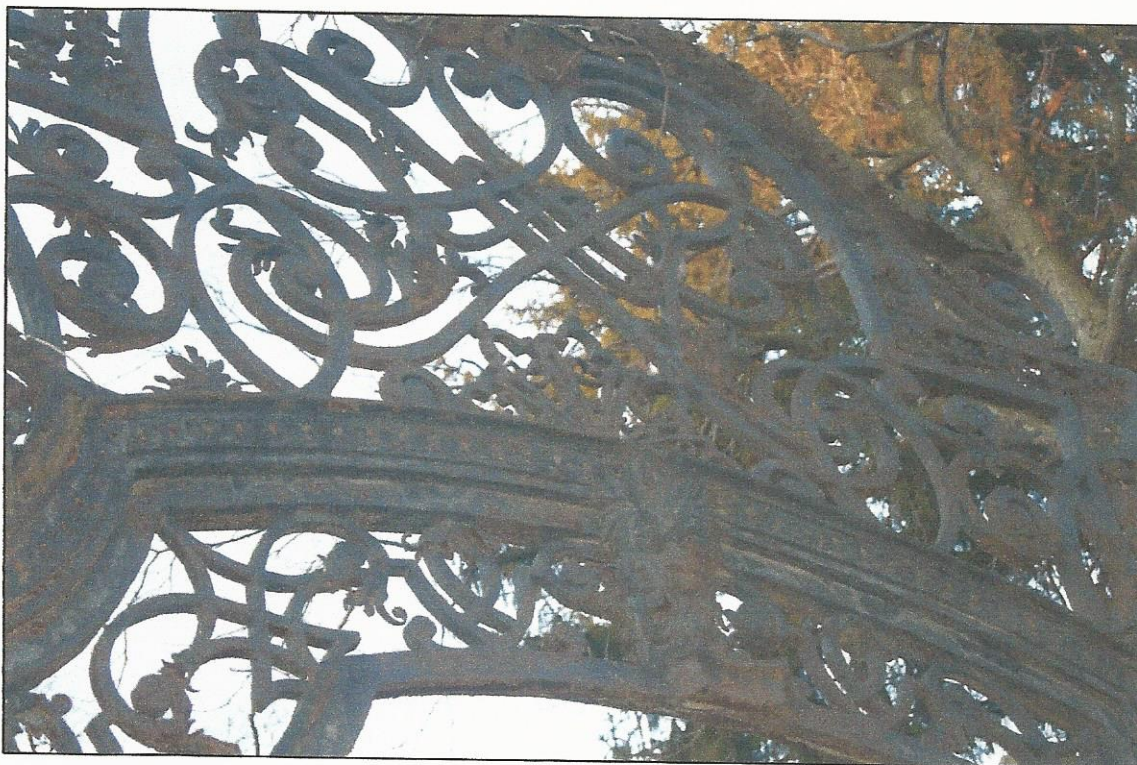
Fot.10 Stan zachowania zwieńczenia bramy.

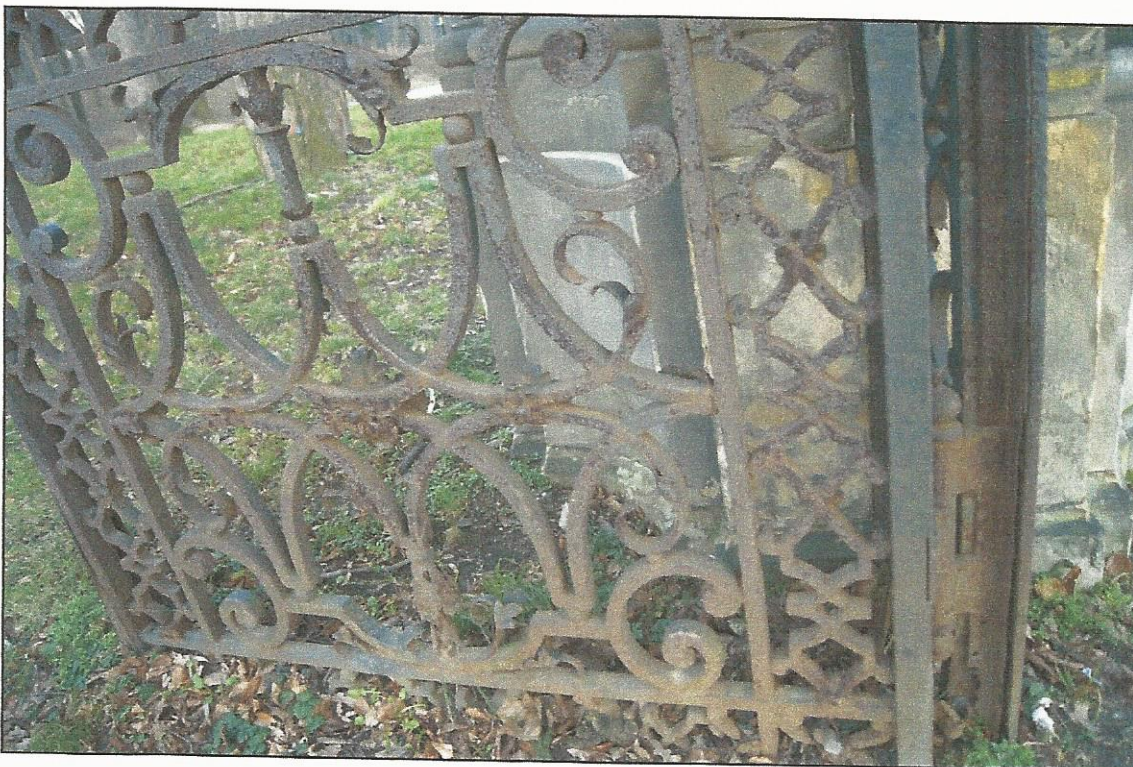
Fot.11 Dolna kwatera skrzydła zachodniego.

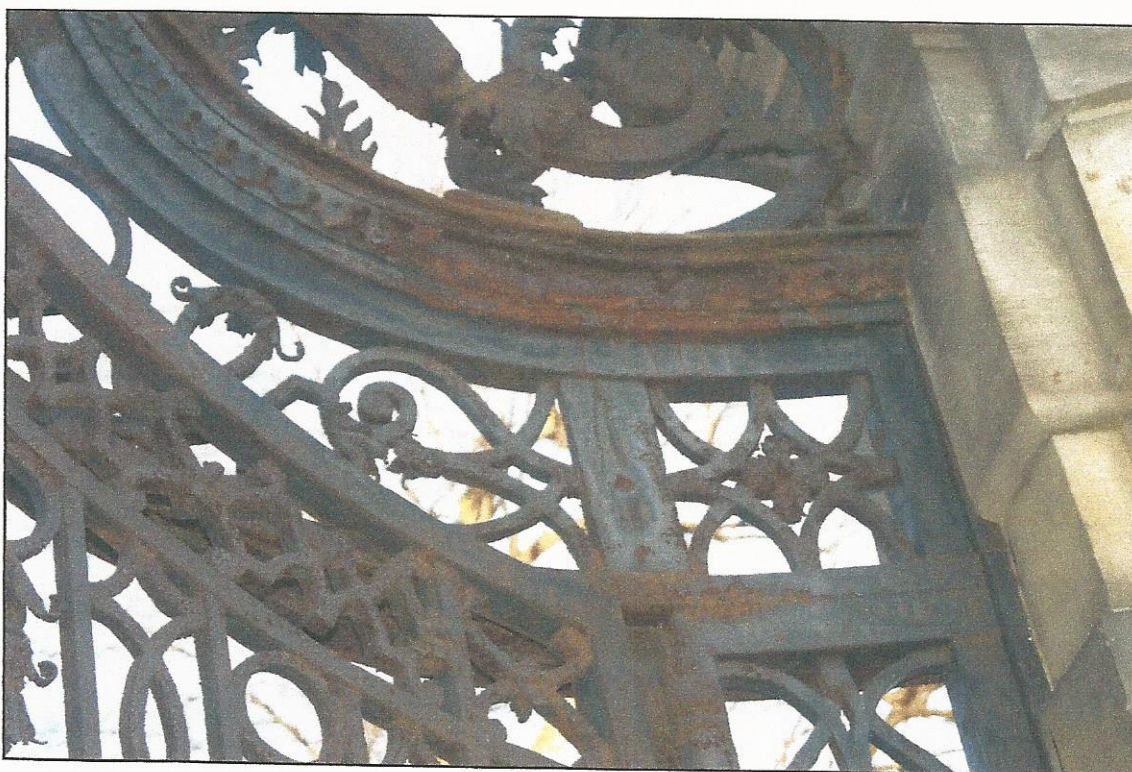
Fot.11 Stan przed konserwacją fragmentu pn-zach. Widoczne zniszczenia ornamentów bram

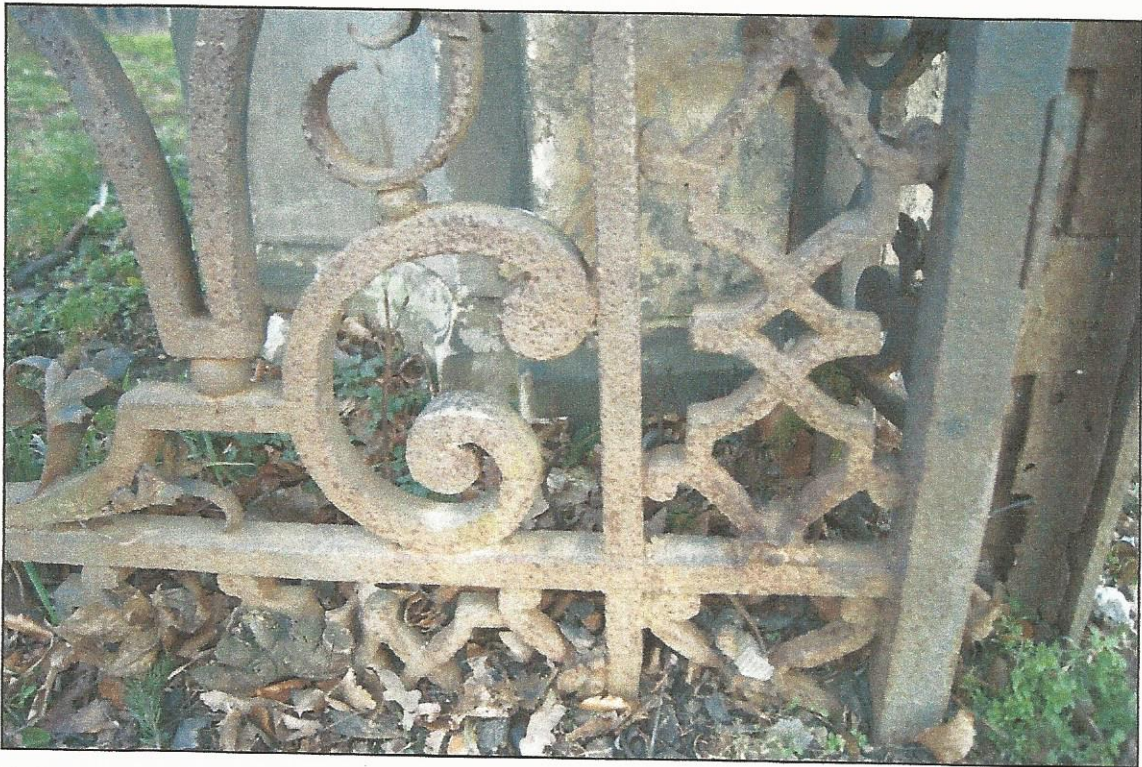
Fot.14 Stan przed konserwacją .Fragment uszkodzeń przy zawiasach dolnej kwatery.

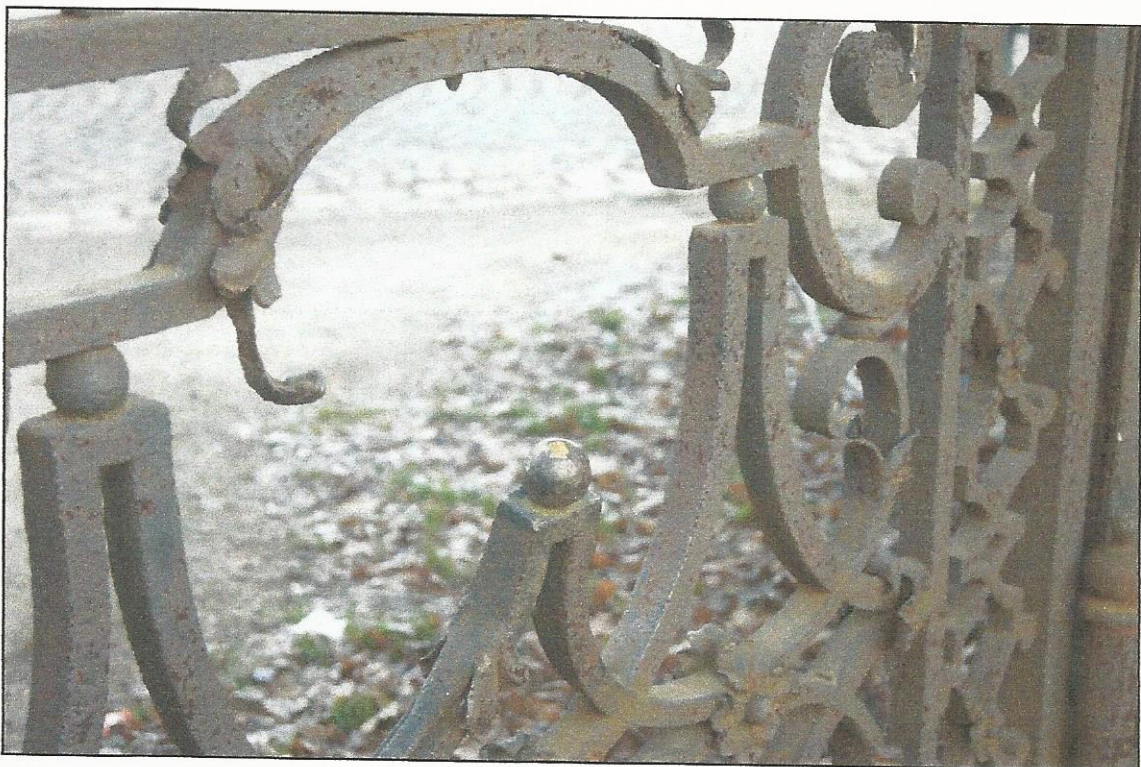
Fot.15 Ujęcie kwatery dolnej bramy. Widoczne wyłamania, ubytki i wygięcia ornamentów.

6. Wykonanie uzupełnień i rekonstrukcji brakujących elementów bramy. Szczególnie roślinnych w charakterze ornamentów w zwieńczeniu bramy oraz dolnej i górnej kwaterze bramy. Rekonstrukcja tych elementów ściśle według zachowanych pierwotnych motywów.

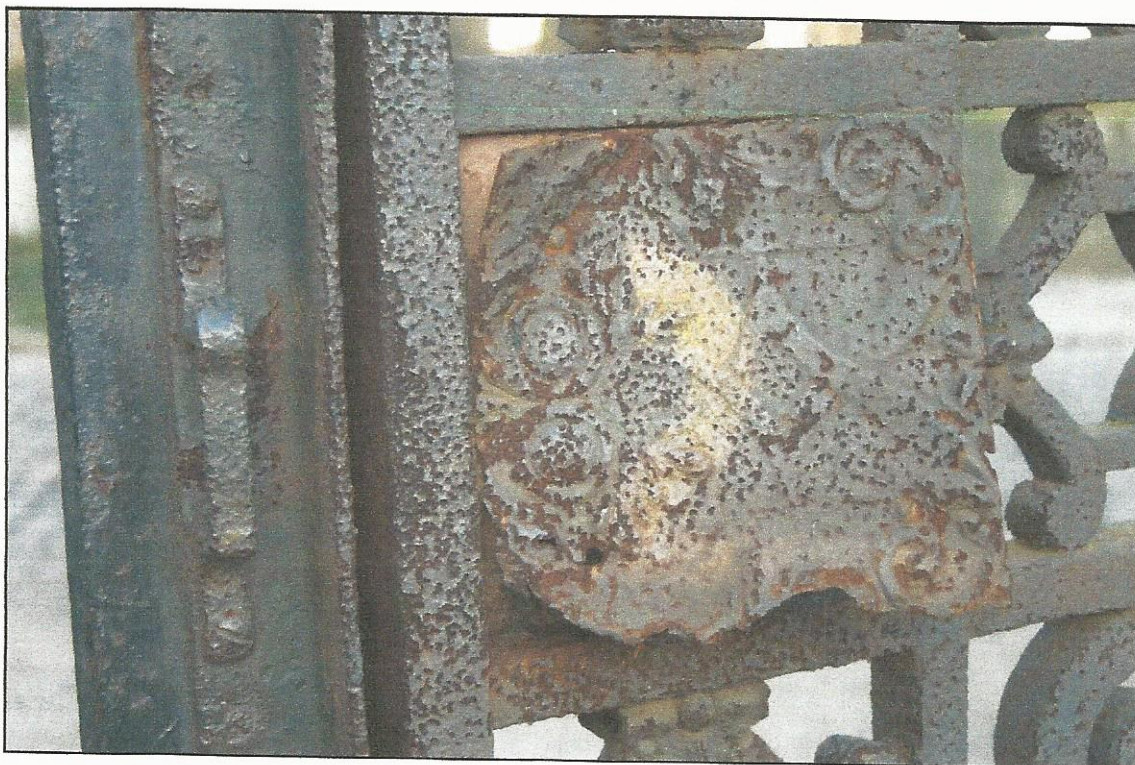
Fot.16 Widoczny szyld zamka z klamką z widocznymi zniszczeniami korozji.

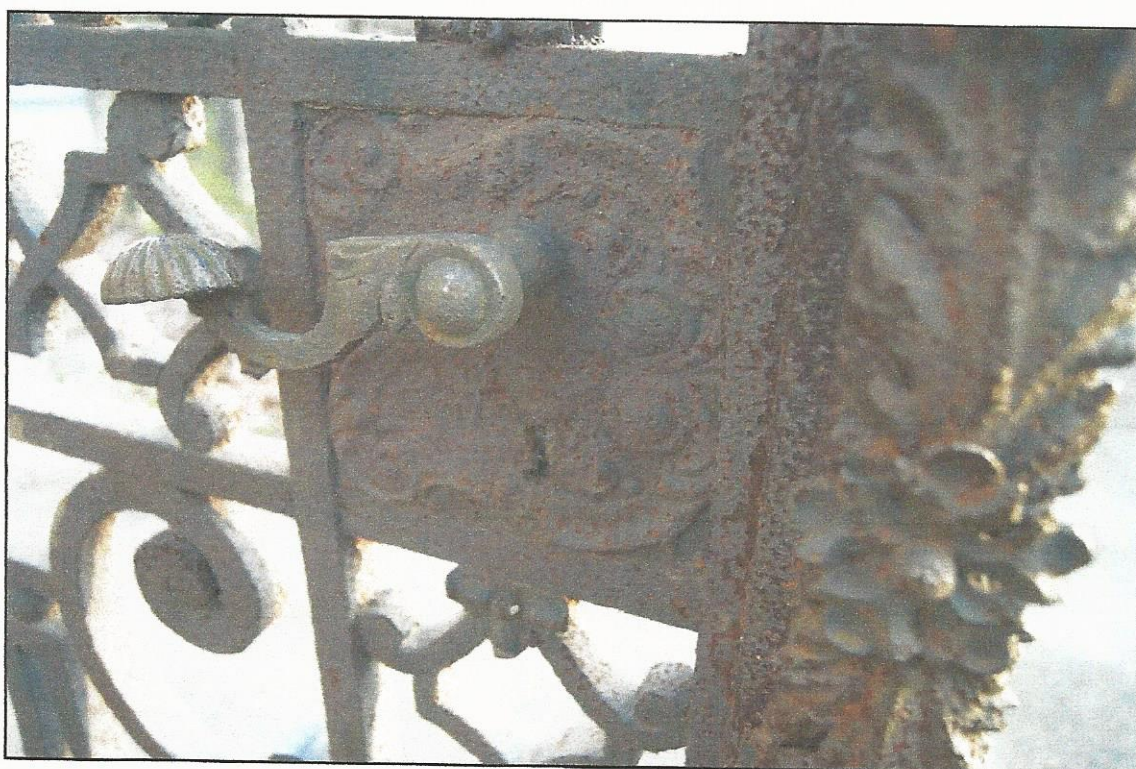
Fot. 17 Stan przed konserwacją. Szyld zamka z klamką.
