Remont poszycia dachowego budynku  
ul. Piastów Śląskich 1, dz. nr 41 k. 21  
Wałbrzych, Powiat Wałbrzyski

**PROJEKT BUDOWLANY**  
**REMONTU POSZYCIA DACHOWEGO**  
**budynku mauzoleum - kapicy**

OBIEKT: budynek mauzoleum – kapicy  
ADRES: ul. Piastów Śląskich 1  
58-306 WAŁBRZYCH  
INWESTOR: Przedsiębiorstwo  
ZAMEK KSIĄŻ Spółka z o.o.

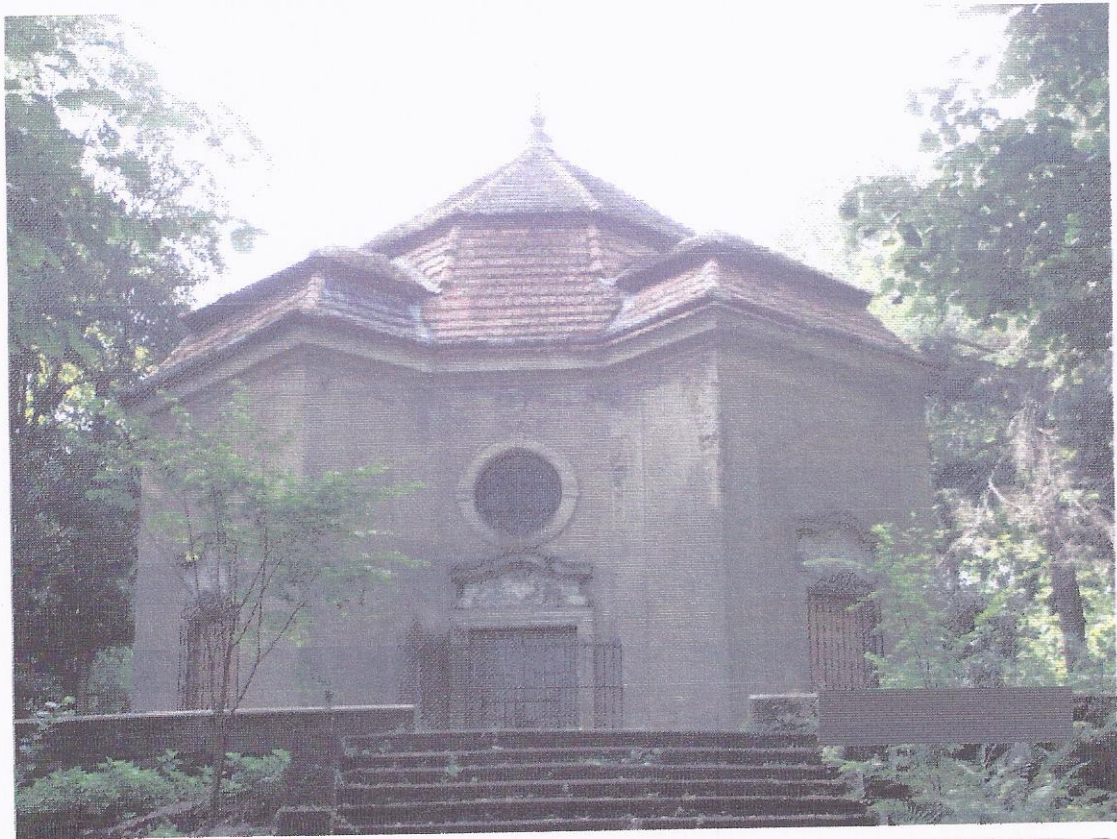
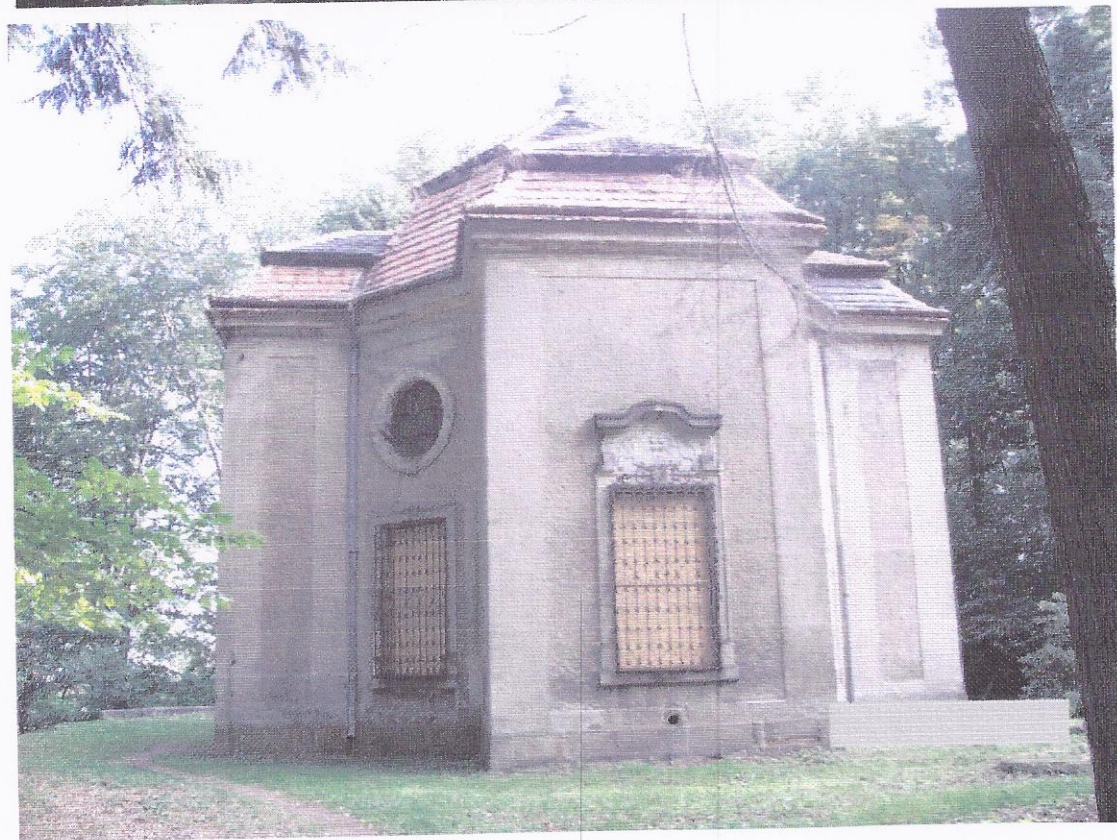
*Widok ogólny budynku kapicy*

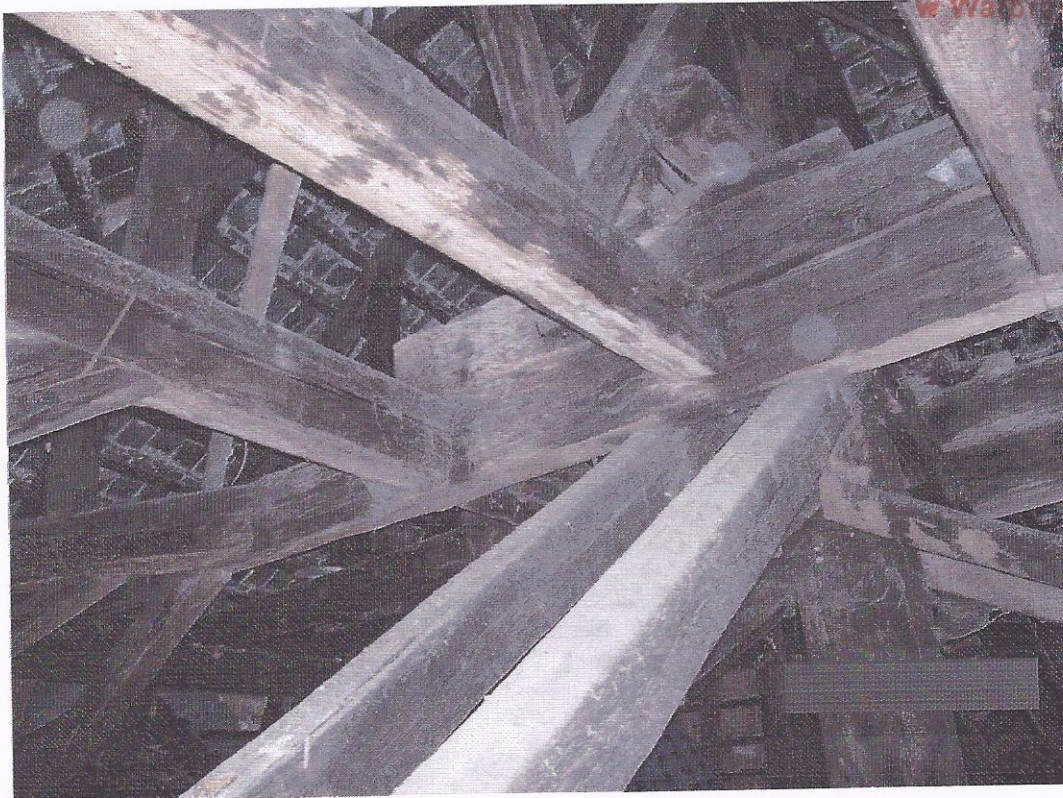
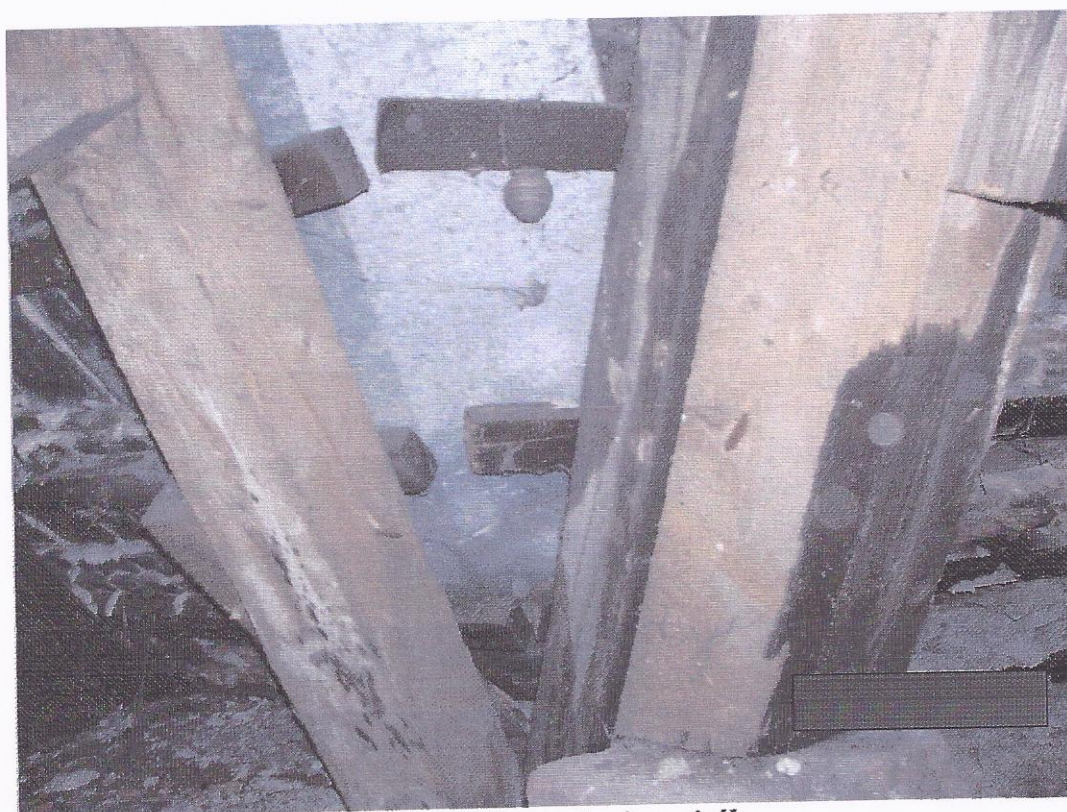
*Stan techniczny konstrukcji wieżby dachowej jest dobry. W czasie badania stanu zachowania konstrukcji nie stwierdzono korozji biologicznej drewna ani innych zjawisk obniżających jej stateczność i wytrzymałość. Konstrukcja nie wymaga radykalnych napraw czy wymiany elementów.*

*Elementy konstrukcyjne wieży*

*Zalecane jest wykonanie w trakcie wymiany pokrycia szczegółowy przegląd konstrukcji oraz impregnację drewnianych elementów środkiem zabezpieczającym biologicznie (owady, pleśń i grzyby) oraz przeciwpożarowo.*

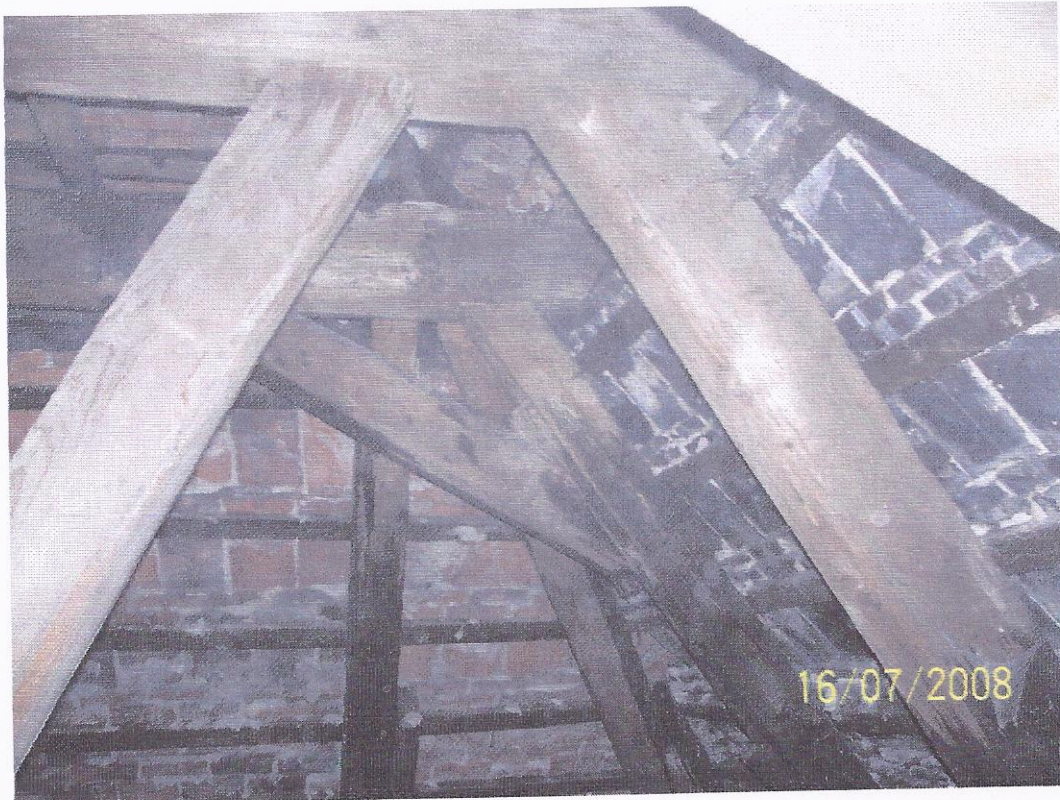
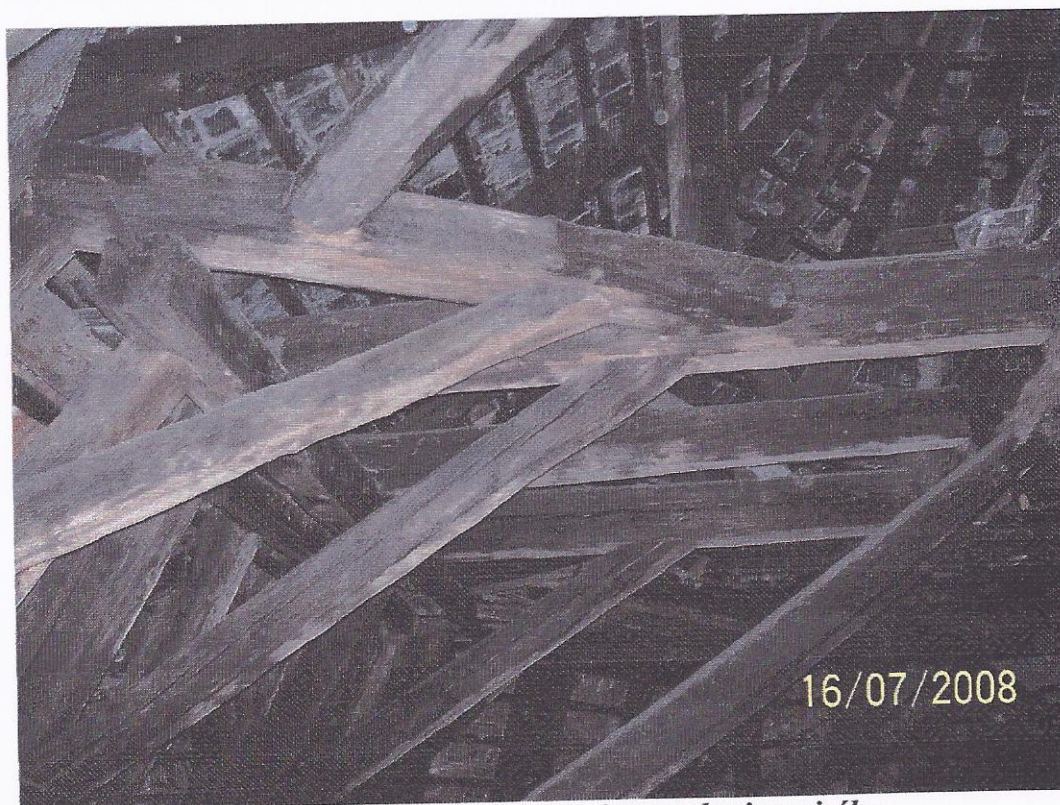
*Elementy konstrukcyjne więźby*

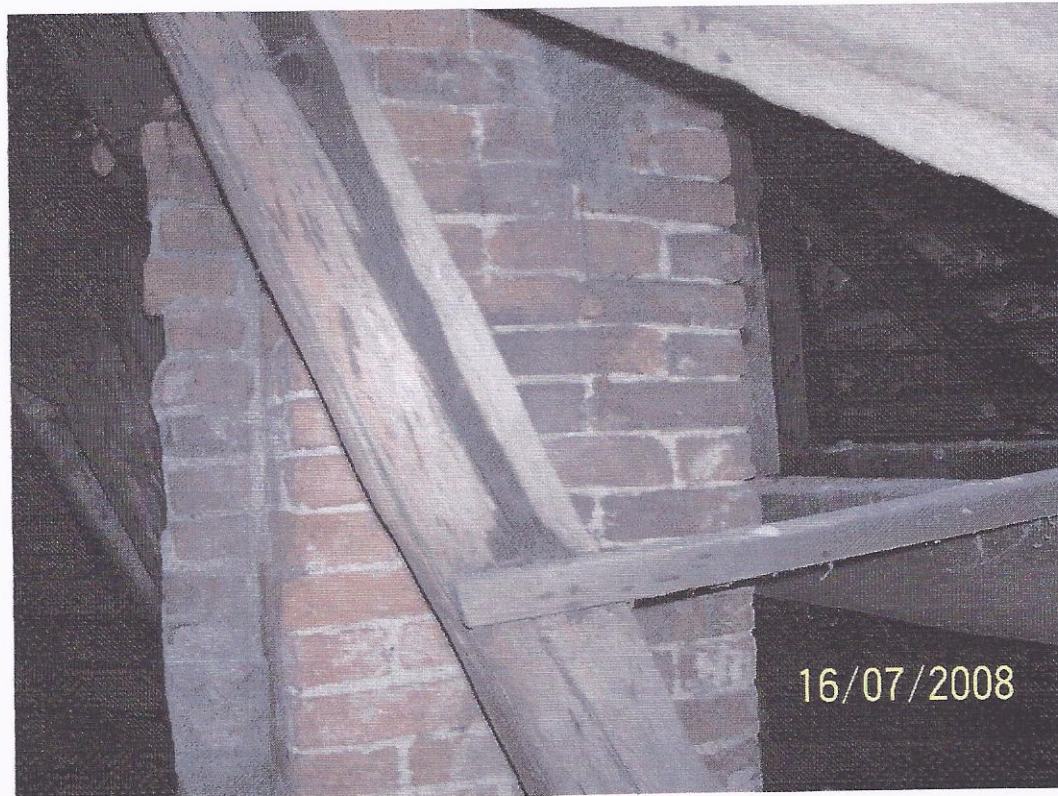
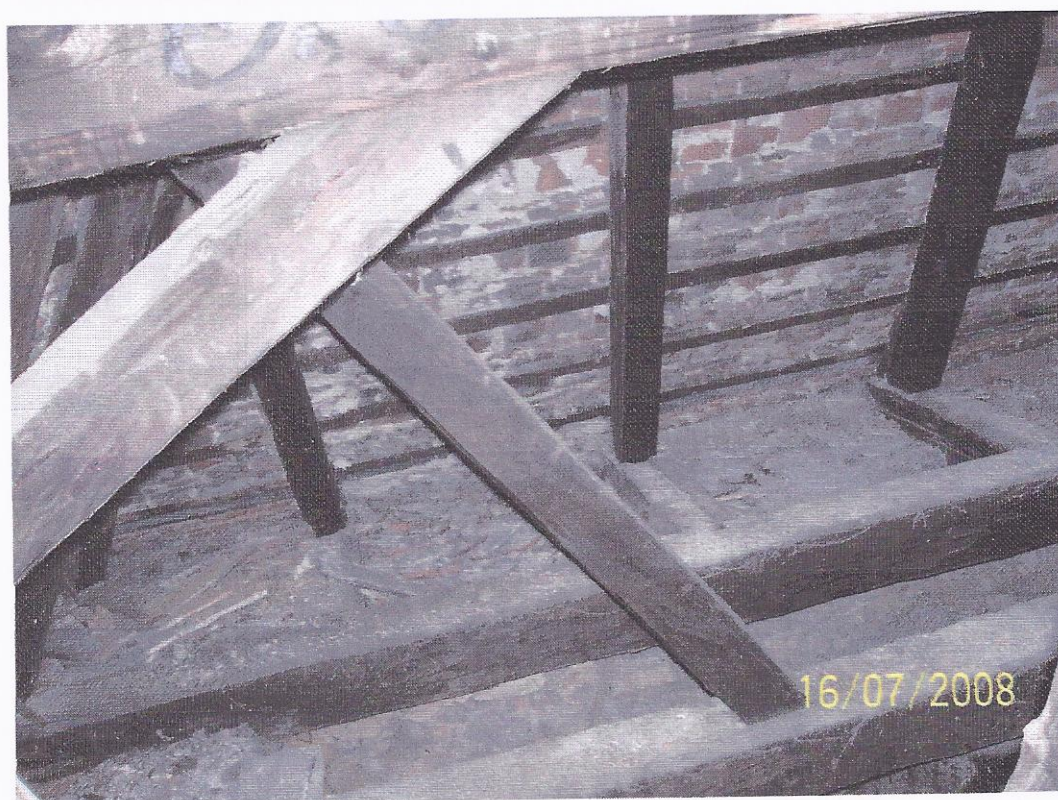
*Elementy konstrukcyjne wieży*

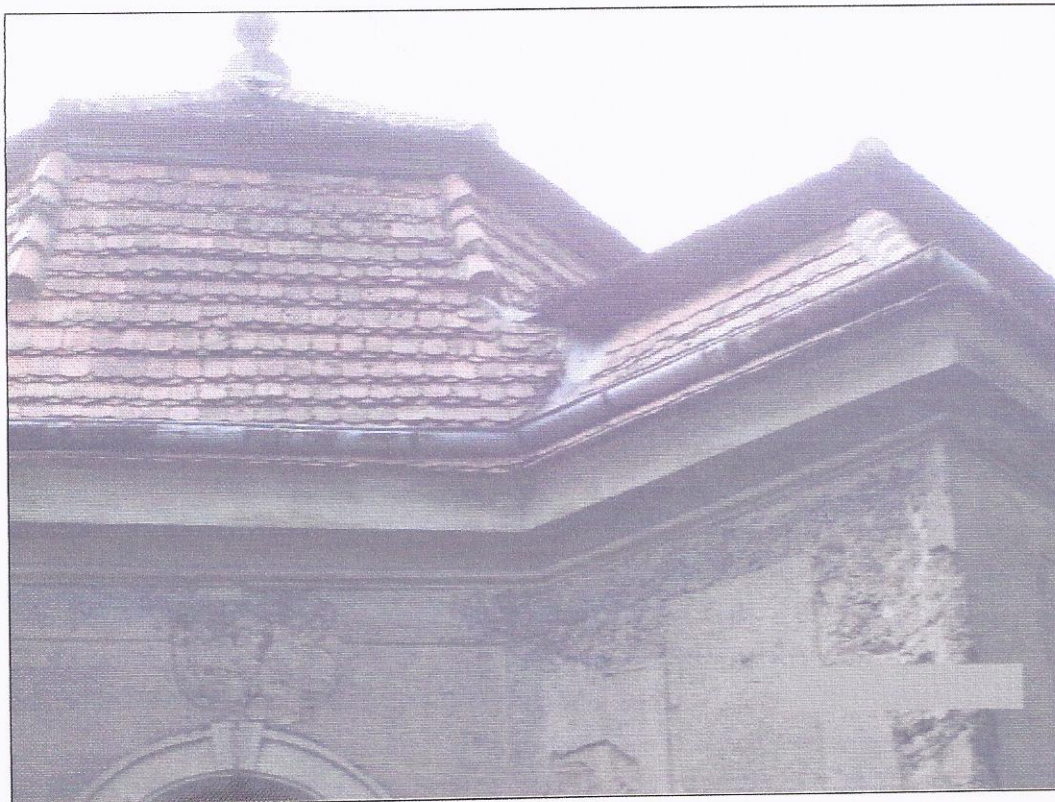
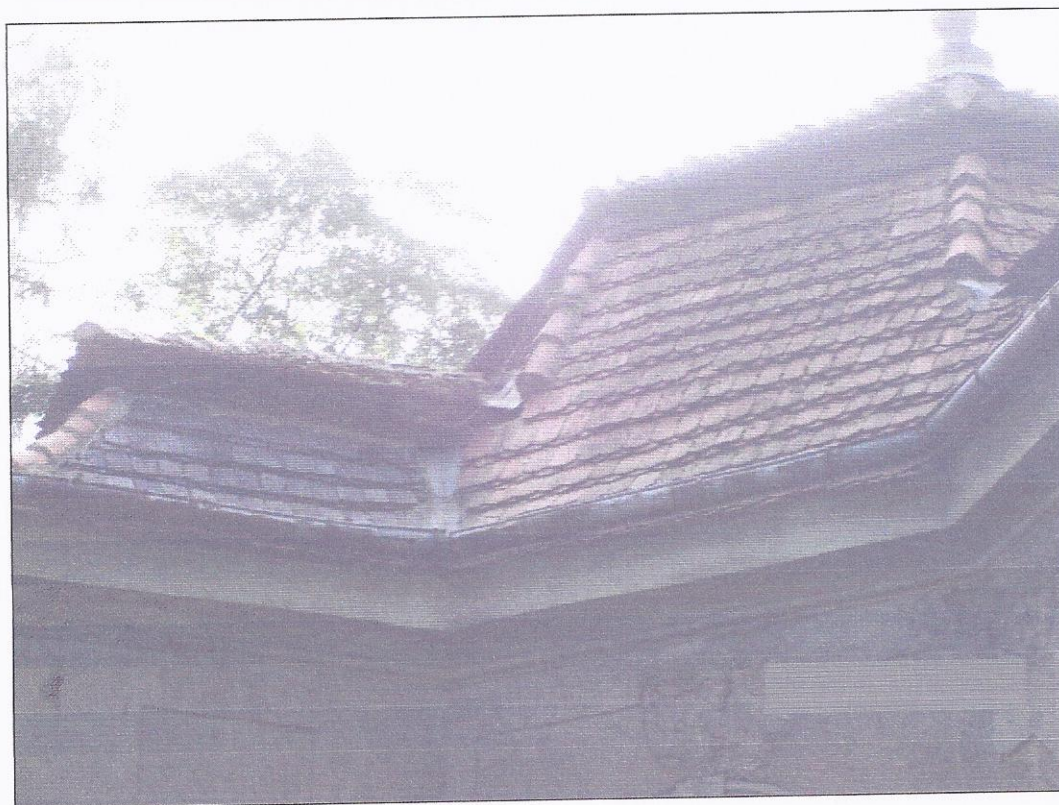
*Stan techniczny pokrycia jest średnio zły. Występują ubytki w pokryciu z dachówki oraz gąsiorów wynikający z normalnego okresu użytkowania (ostatni remont około 1975 rok) a także złego stanu samych dachówek ceramicznych, widoczny brak odporności mrozowej a także zbyt gwałtownego procesu wypalania (rozwarstwianie się dachówek). Występują również ubytki w zaprawie łączącej i uszczelniającej poszczególne dachówki.*

*Szczegóły stanu technicznego pokrycia dachowego*

***Pokrycie do całkowitej wymiany.***

*Przewiduje się całkowitą wymianę poszycia dachowego na nową dachówkę ceramiczną karpówkę ułożoną podwójnie w koronkę. W ramach remontu poszycia przewidziano wymianę całości poszycia z montażem dachówki. Z uwagi na kąt pochylenia połaci każdą dachówkę należy przytwierdzić do listwy za pomocą wkrętów lub klamry. W zależności od przewidzianej przez producenta technologii montażu. Ponadto wymianie podlegać będzie około 50% łat drewnianych, a także całość obróbek blacharskich, rynien i rur spustowych.*

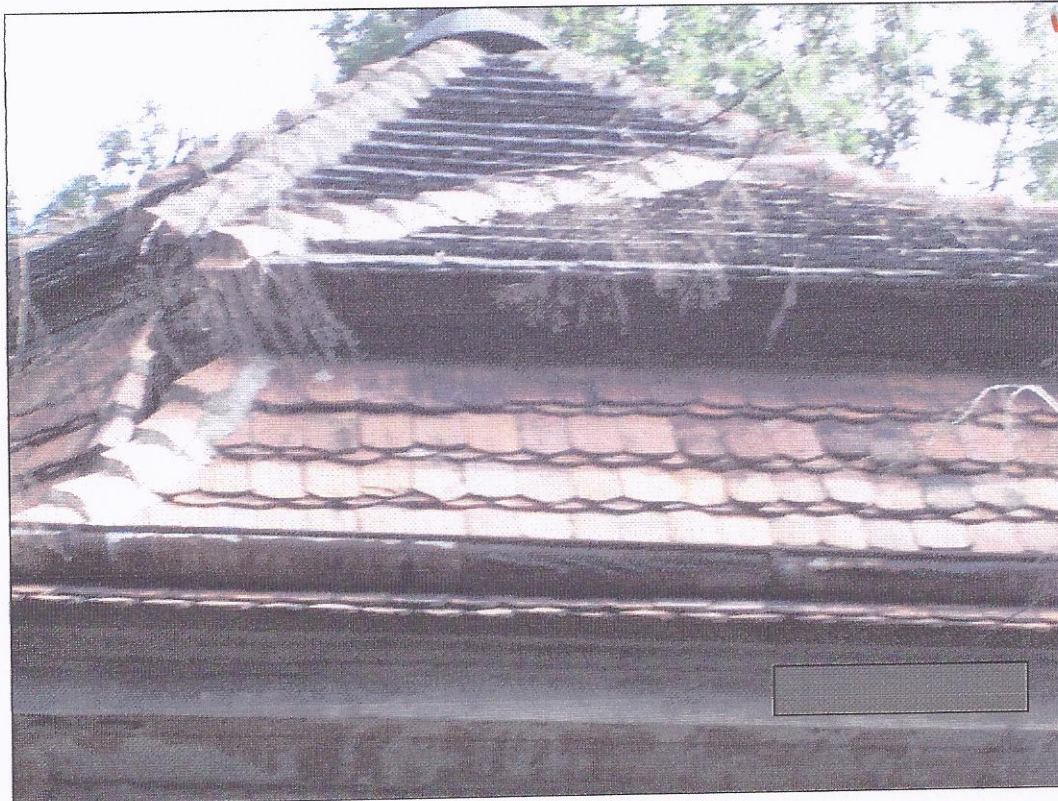
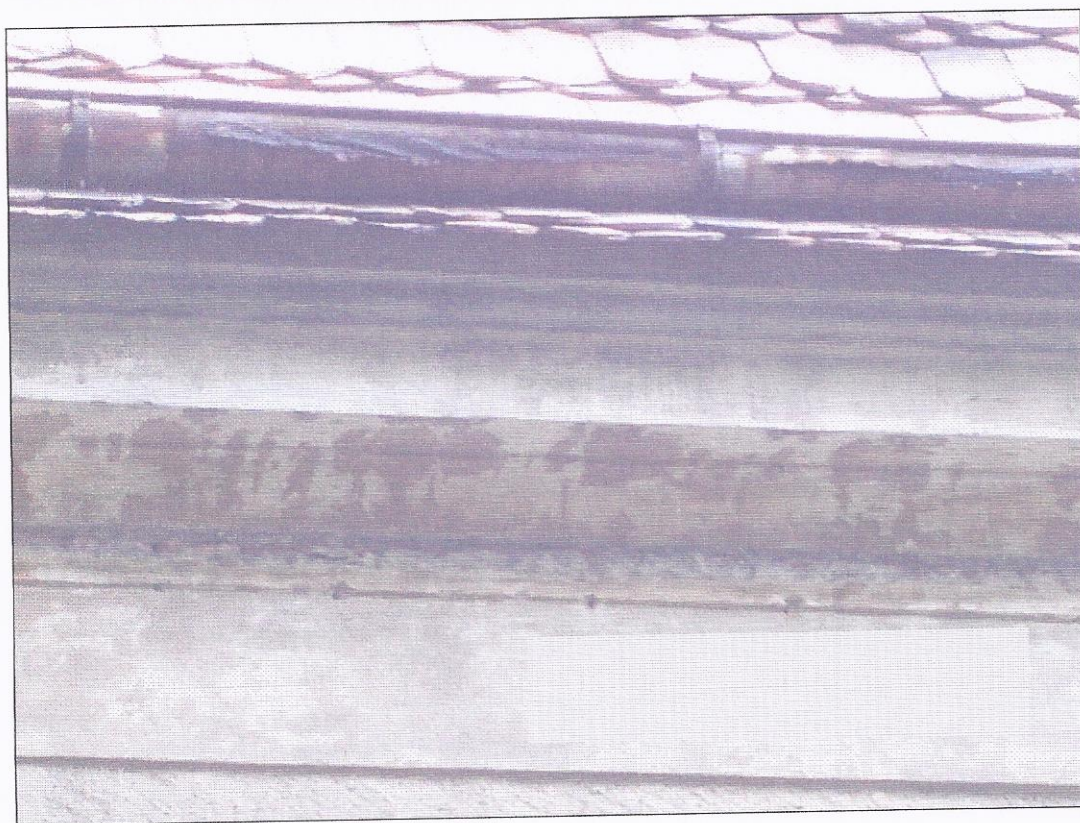
*Szczegóły stanu technicznego pokrycia dachowego*

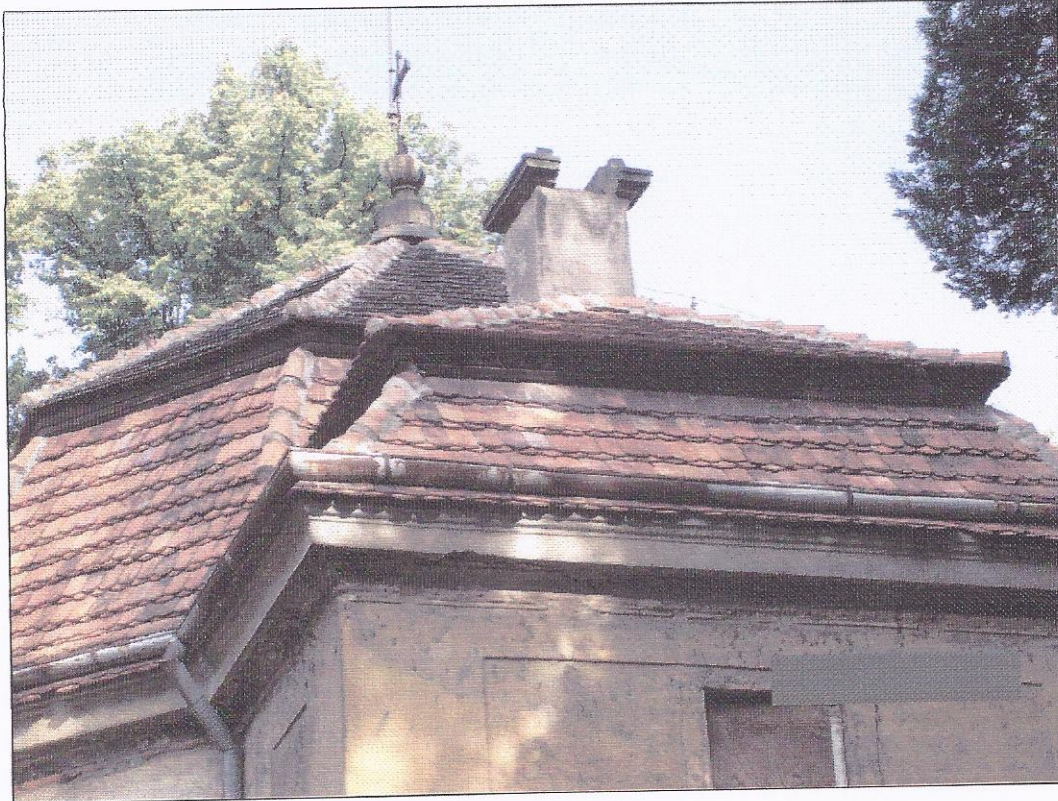
*Szczegóły stanu technicznego pokrycia dachowego*
