**PROJEKT  
PRAC KONSERWATORSKICH I RESTAURATORSKICH  
OBIEKTÓW ZABYTKOWYCH WYPOSAŻENIA WNĘTRZA  
MAUZOLEUM HOCHBERGÓW W KSIĄŻU  
DAT. 1732 rok przebud. 1883 rok**

**Opracował Andrzej Król 2013**

## 1. KARTA TYTUŁOWA

Niniejsze opracowanie opisuje stan zachowania i przyczyny zniszczeń wszystkich obiektów we wnętrzu Mauzoleum Hochbergów w Książu. Oględziny murów, tynków, malarstwa ściennego, sztukaterii, piaskowcowych elementów architektonicznych, elementów metalowej balustrady, marmurowej posadzki i stolarki okiennej i drzwiowej oraz analiza powstałych w czasie użytkowania obiektu zniszczeń pozwolą na opracowanie kompleksowego programu koniecznych do wykonania prac konserwatorskich i budowlanych

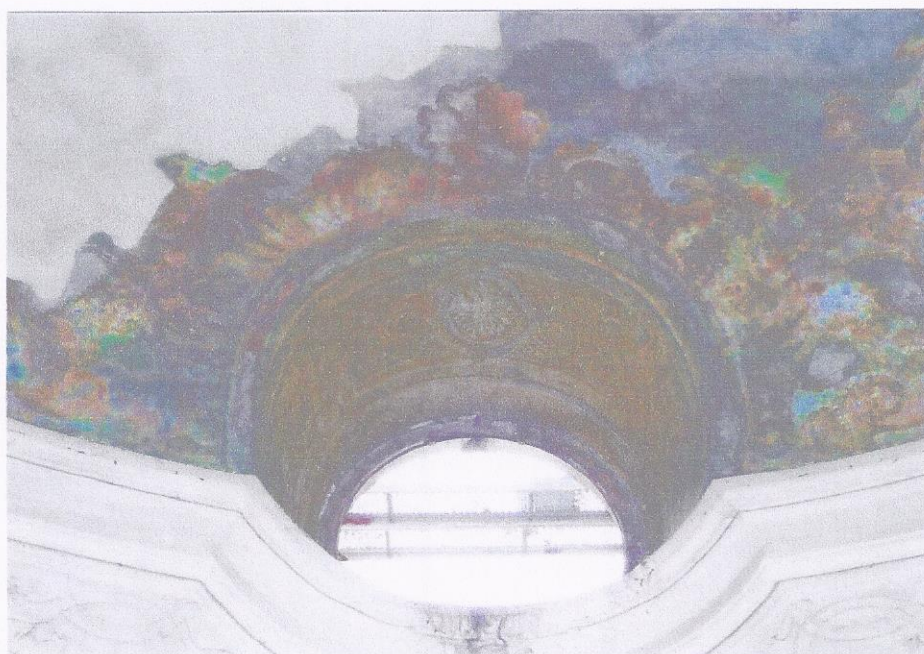
Fot. 2. Ujęcie malarstwa na kopule i w glicie okrągłego okna nad drzwiami wejściowymi. Widoczny stan zachowania polichromii i fragmentów sztukaterii.

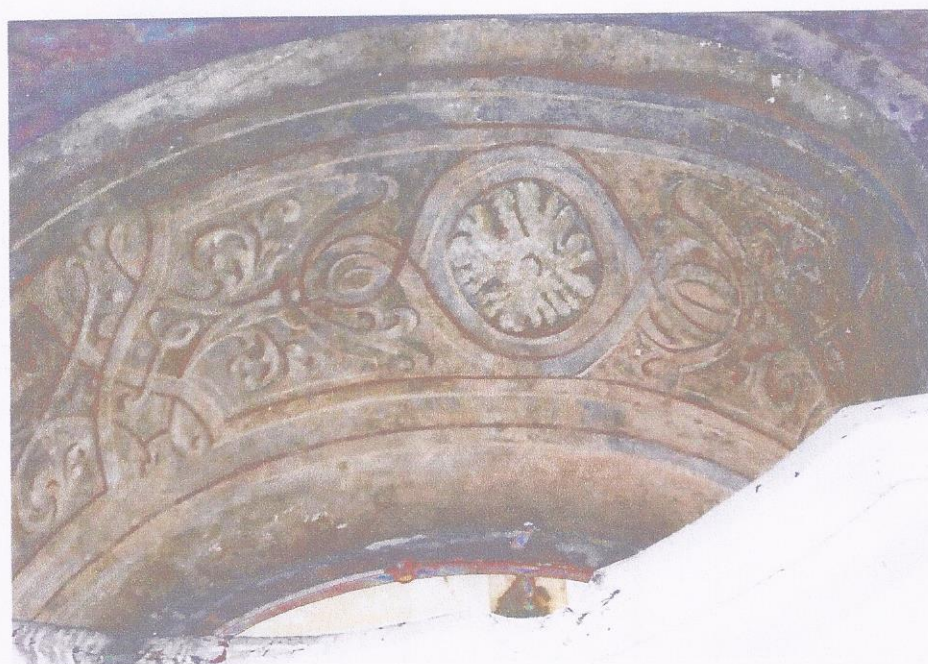
Sztukaterie są stosunkowo dobrze zachowane. Ich powierzchnia jest przemalowana w kolorze białym. Istnieją niewielkie ubytki i rozkruszenia. Całość jest zabrudzona i zakurzona.

Fot. 4. Ujęcie górnej części glifu okiennego. Widoczna ornamentalna polichromia oraz zniszczenia gzymsu i fragmentów sztukaterii

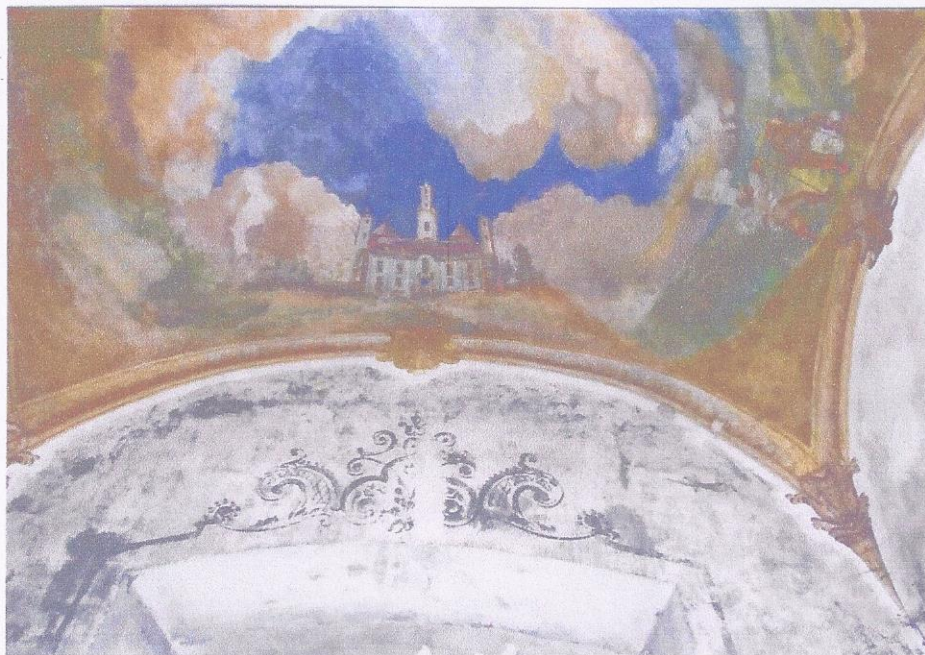
Fot. 5. Ujęcie sklepienia zachodniego ryzalitu. Widoczna XVIII- wieczna polichromia z przedstawieniem zamku oraz ze sceną rodzajową przedstawiającą kosiarzy przy pracy. Widoczny fragment XIX- wiecznego malarstwa nad glifem okiennym

7. Wykonanie uzupełnień ubytków polichromii na sklepieniach ryzalitów. Położenie laserunkowej warstwy podkładowej na wykonanych uzupełnieniach warstwy tynku i scalenie kolorystyczne całości metodą punktowania. (zastosowanie średniej kropki).

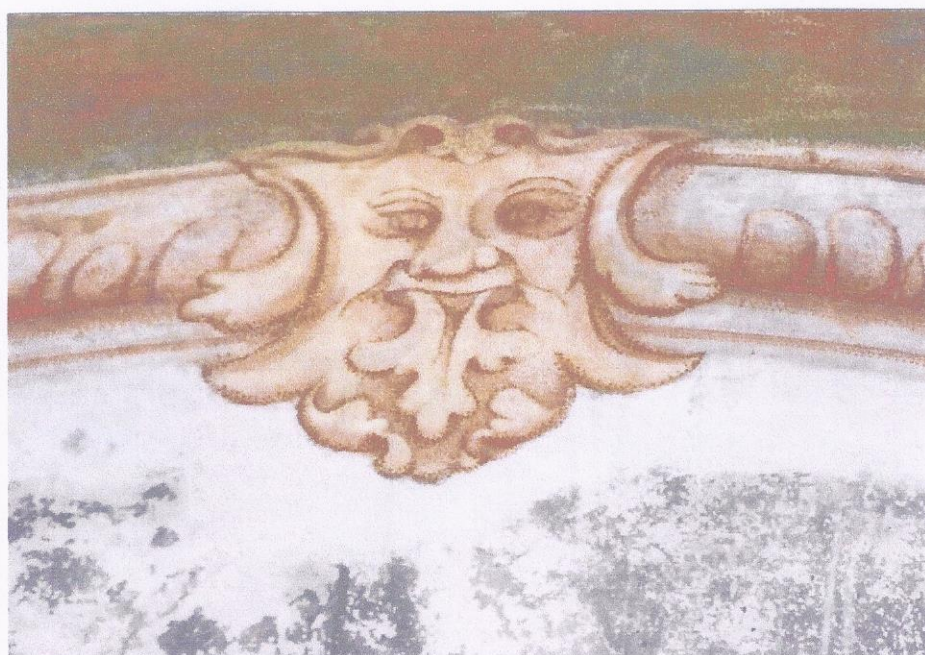
Fot. 6. Ujęcie fragmentu XVIII-wiecznej polichromii w północnym ryzalicie. Widoczny fragment namalowanego gzymsu oraz maszkaron z elementami roślinnymi.

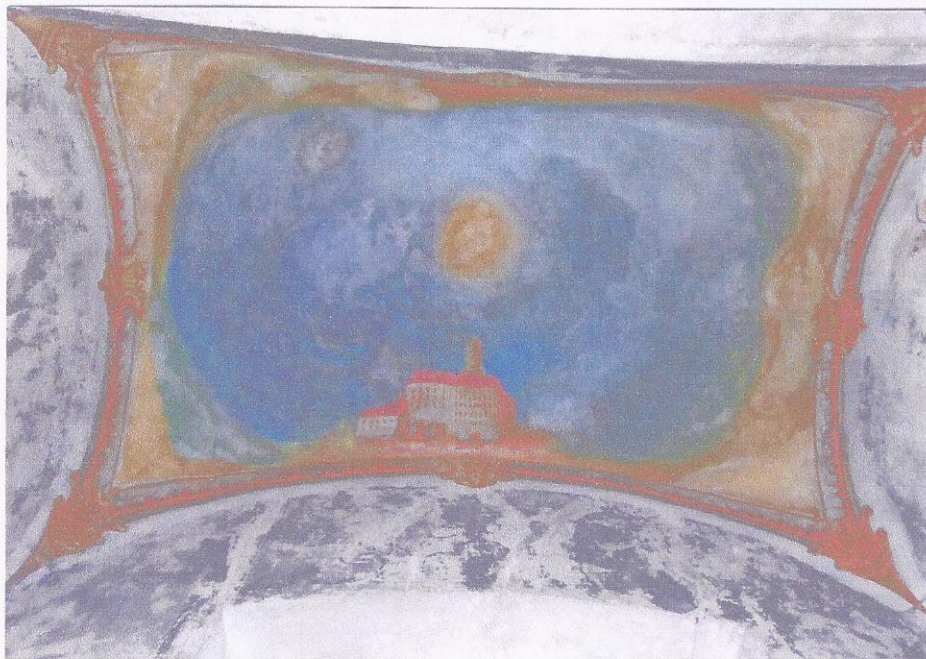
Fot. 7. Ujęcie sklepienia północnego ryzalitu. Widoczne XVIII-wieczna polichromia z przedstawieniem zamku w porze południowej oraz stan zachowania malatury ścian.

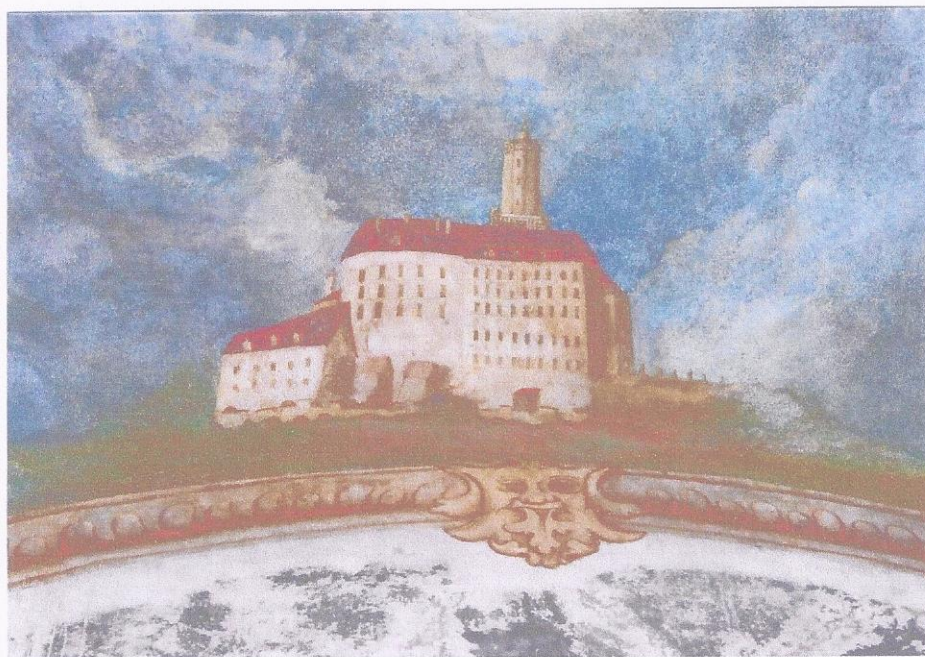
Fot. 8. Ujęcie fragmentu malarstwa na sklepieniu w północnym ryzalicie z przedstawieniem zamku. Widoczny stan zachowania polichromii

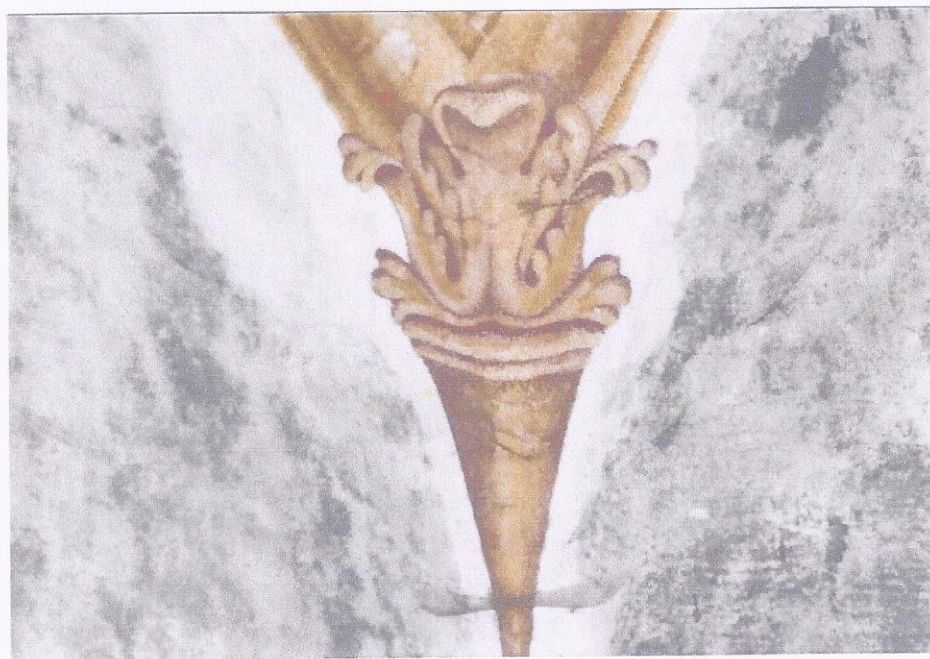
Fot. 10. Ujęcie fragmentu XVIII-wiecznej polichromii w ryzalicie. Zdjęcie zwornika w narożniku malowanego gzymsu. Widoczny stan zachowania malatury ścian.

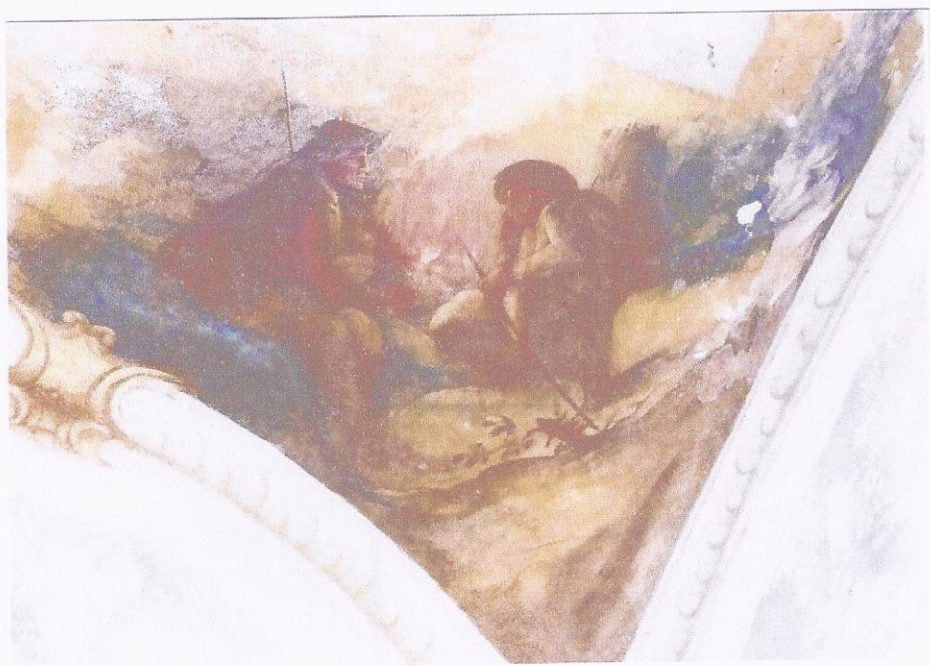
Fot. 12. Ujęcie fragmentu sklepienia południowego ryzalitu. Widoczna przedstawiona scena rodzajowa z pasterzami siedzącymi przy ognisku. Widoczne niewielkie ubytki tynku i polichromii

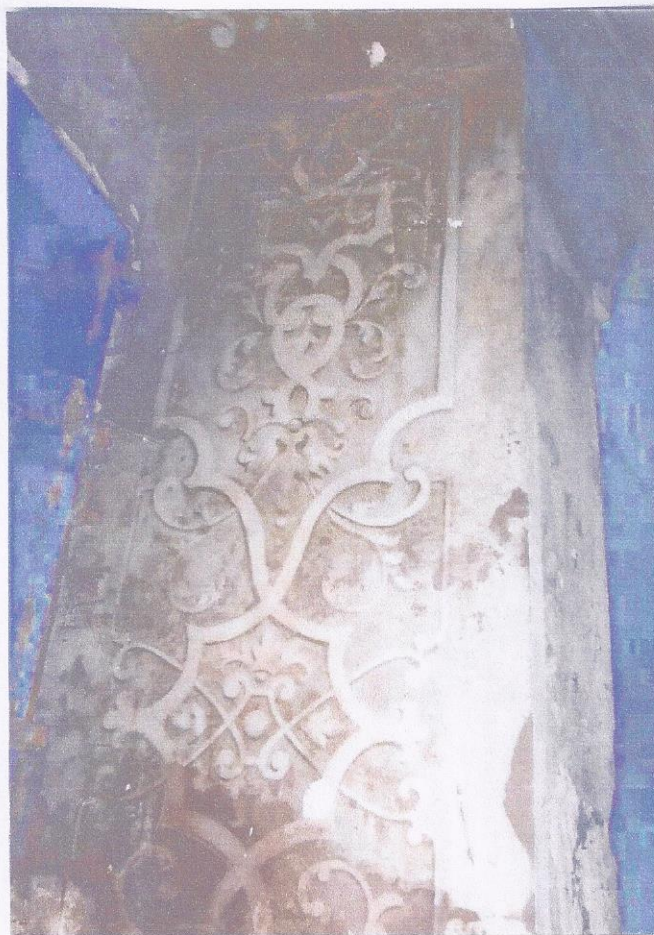
Fot. 13. Ujęcie glifu drzwiowego z polichromią z 1883 roku. Widoczne ubytki i przebarwienia powierzchni polichromii. Widoczne także oryginalne kute zawiasy drzwiowe.

12. Uzupełnienie ubytków polichromii w ościeżach drzwiowych. Wykonanie uzupełnień metodą punktowania i scalenie kolorystyczne przebarwionych partii malarstwa

9. Wyczyszczenie i zabezpieczenie przed korozją kutych metalowych zawiasów drzwiowych.
10. Wykonanie dokumentacji fotograficznej i opisowej przeprowadzonych zabiegów renowacyjnych

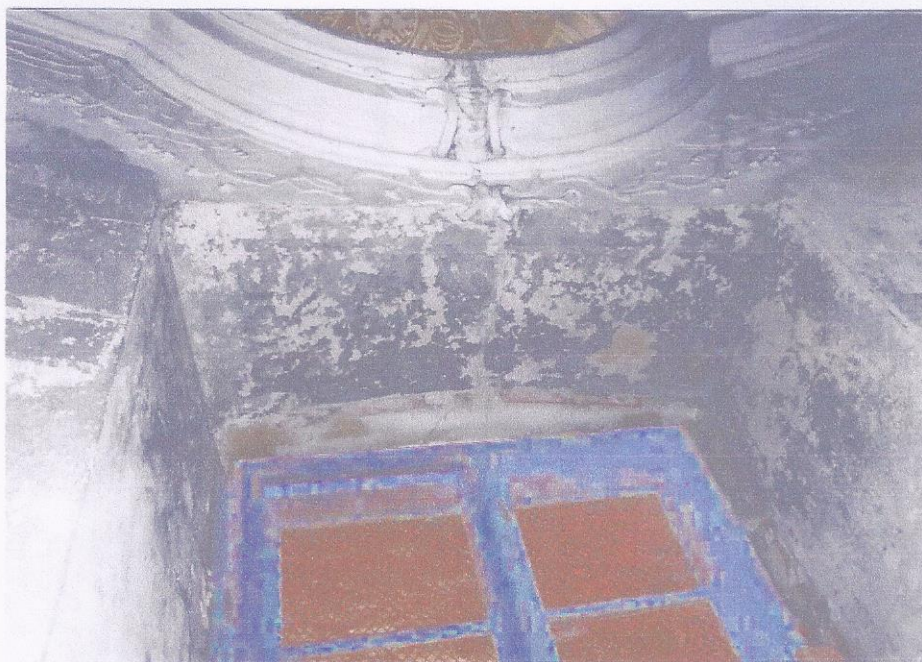
Fot. 15. Ujęcie górnej partii glifu okiennego z XIX-wieczną polichromią. Widoczne ubytki i złuszczenie warstwy malarskiej.

2. Podklejenie łuszczących się partii malarstwa w glifach dużych okien. Zastosowanie wodnych roztworów POW-u i PAW-u. Nakładanie natryskiem i pędzlem. Sprasowanie przy użyciu bibułki japońskiej.

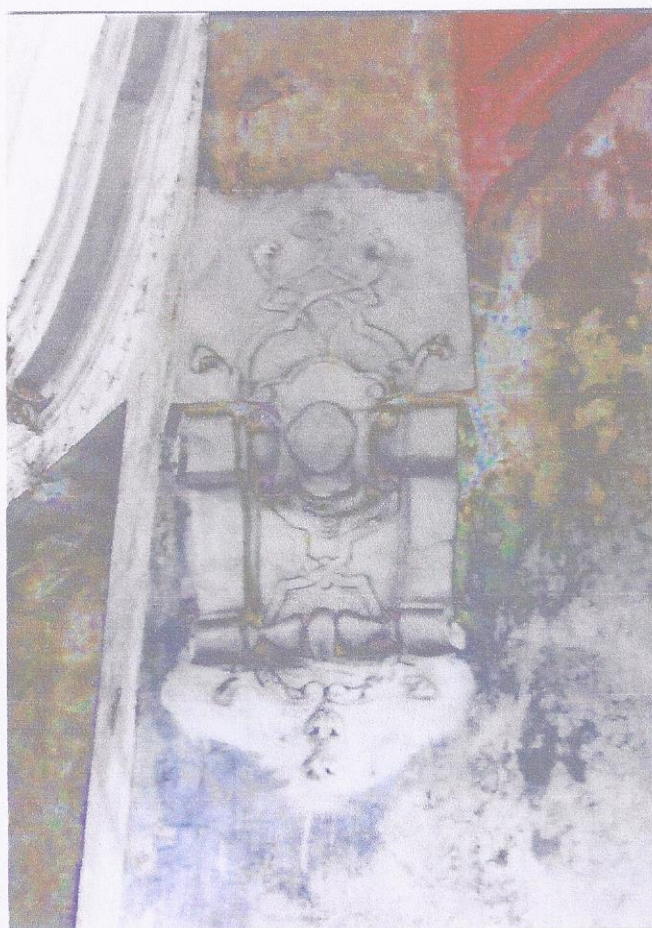
Fot. 16. Ujęcie wykonanego w masie sztukatorskiej wspornika. Widoczny stan jego zachowania oraz stan zachowania malatury ścian.

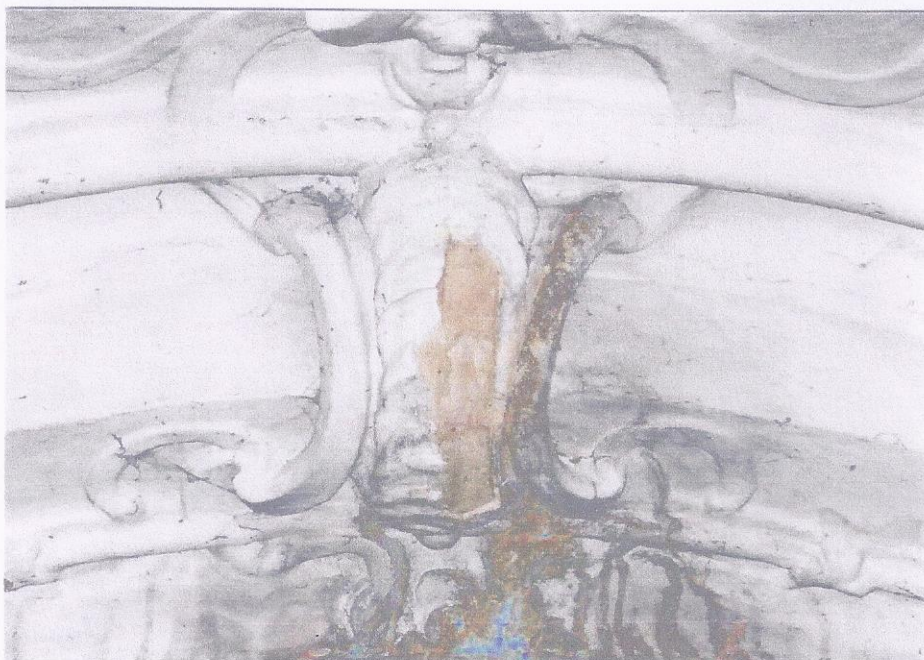
Fot. 17. Ujęcie fragmentu gzymsu z dekoracją sztukatorską. Widoczne zabrudzenia i zniszczenia (rozkruszenia) dekoracyjnych motywów roślinnych..

5. Uzupełnienie ubytków ornamentów. Użycie stosowanej i sprawdzonej masy sztukatorskiej. Ewentualne zastosowanie zbrojenia z nierdzewnych elementów zbrojenia np. w formie pajęczków.

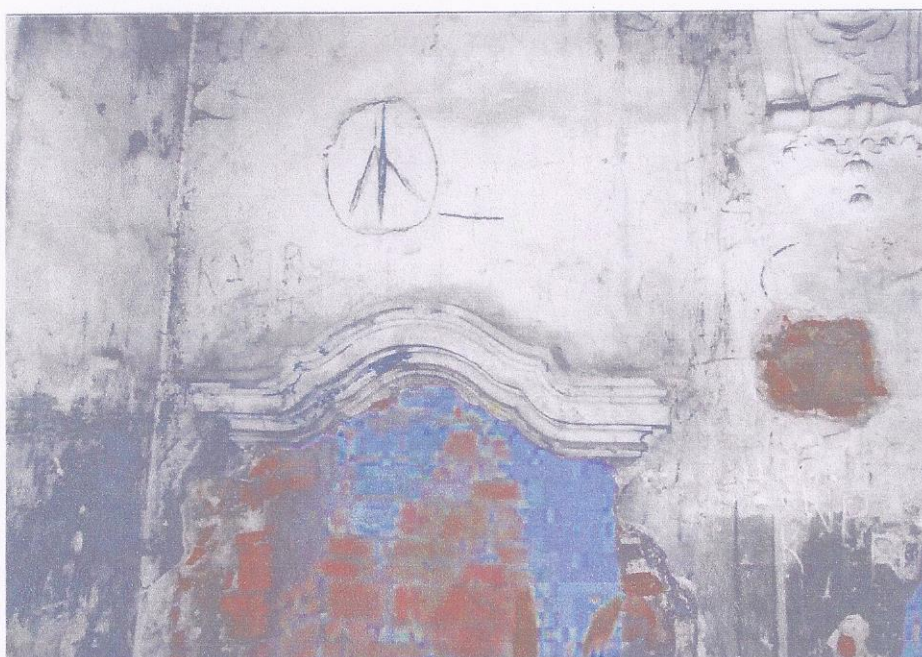
Fot. 18. Ujęcie dolnej części ściany północnego ryzalitu. Widoczny otwór kominkowy zamknięty od góry szerokim gzymsem. Widoczny także stan zachowania malatury ścian i ubytki tynku.

8. Zamurowanie wykutych otworów oraz zbitych narożników m.in. w gładzi okiennych czy w części kominka. Zastosowanie cegieł ceramicznych pełnych i zaprawy murarskiej.

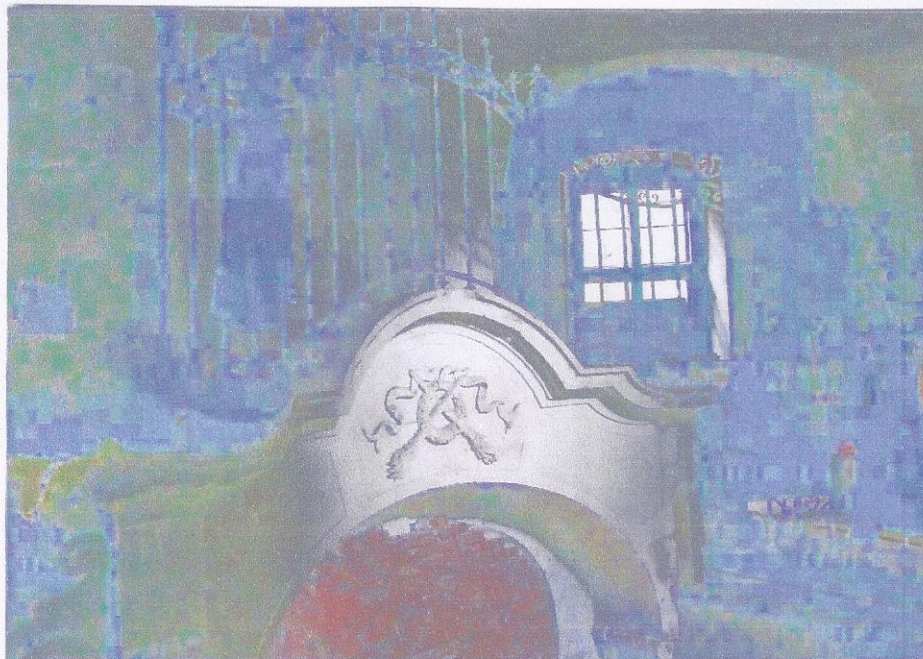
Stan zachowania elementów piaskowcowych jest dobry. Ich powierzchnia jest stosunkowo czysta nie licząc lokalnych zabrudzeń. Istnieje dużo większych, czy mniejszych uszkodzeń mechanicznych szczególnie w części gzymsu i schodów. W połowie lat 80-tych XX wieku zamurowano zamurowano ceglami wejście do krypty zachlapując zaprawą tynkarską powierzchnię piaskowca.

Fot. 19. Ujęcie piaskowcowego zwieńczenia wejścia do krypty grobowej. Widoczne ubytki m.in. w części gzymsu oraz zniszczenia metalowej balustrady. Widoczne także zamurowanie arkadowego wejścia do krypty.

7. Sklejenie spękań i rozwarstwień kamieniarki. Zastosowanie żywicy epoksydowej.
8. Uzupełnienie ubytków architektonicznych elementów piaskowcowych szczególnie w części gzymsu w zwieńczeniu wejścia do krypty oraz przylegających do niego schodków. Zastosowanie gotowych mineralnych zapraw restauratorskich firmy KEIM. Większe ubytki uzupełni się piaskowcem o parametrach zbliżonych do użytego pierwotnie materiału. Wcześniej przygotowanie gniazda do wklejenia kamiennego uzupełnienia. Końcowa obróbka danego profilu.
9. Uzupełnienie spoin części piaskowcowych elementów. Użycie gotowej zaprawy renowacyjnej firmy KEIM.
10. Scalenie kolorystyczne wykonanych uzupełnień. Użycie farb firmy KEIM.
11. Przeprowadzenie zabiegu hydrofobizacji piaskowcowych elementów. Zastosowanie środka firmy KEIM Lotexan – N.
12. Wykonanie dokumentacji fotograficznej i opisowej przeprowadzonych prac konserwatorskich.

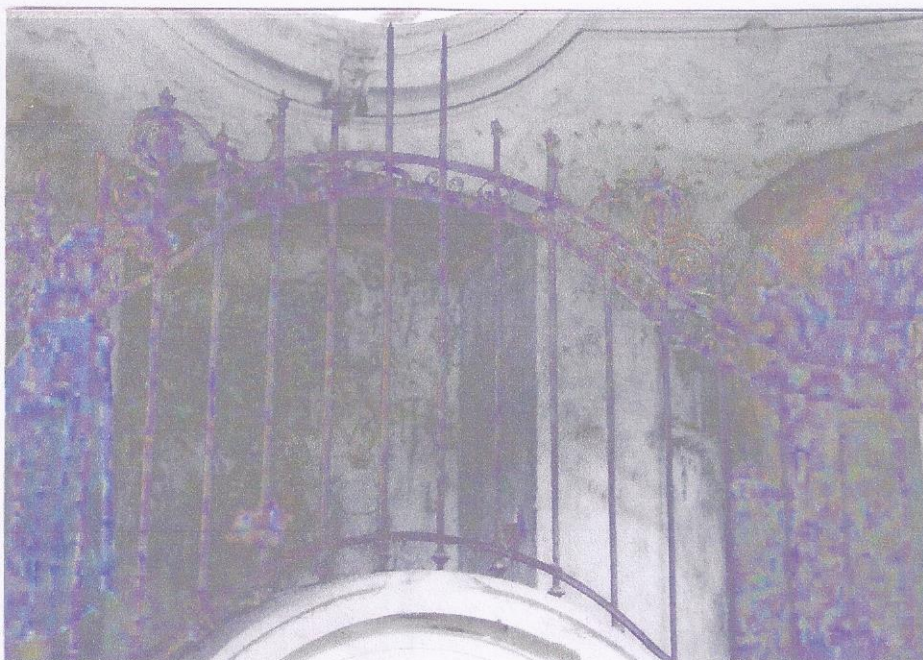
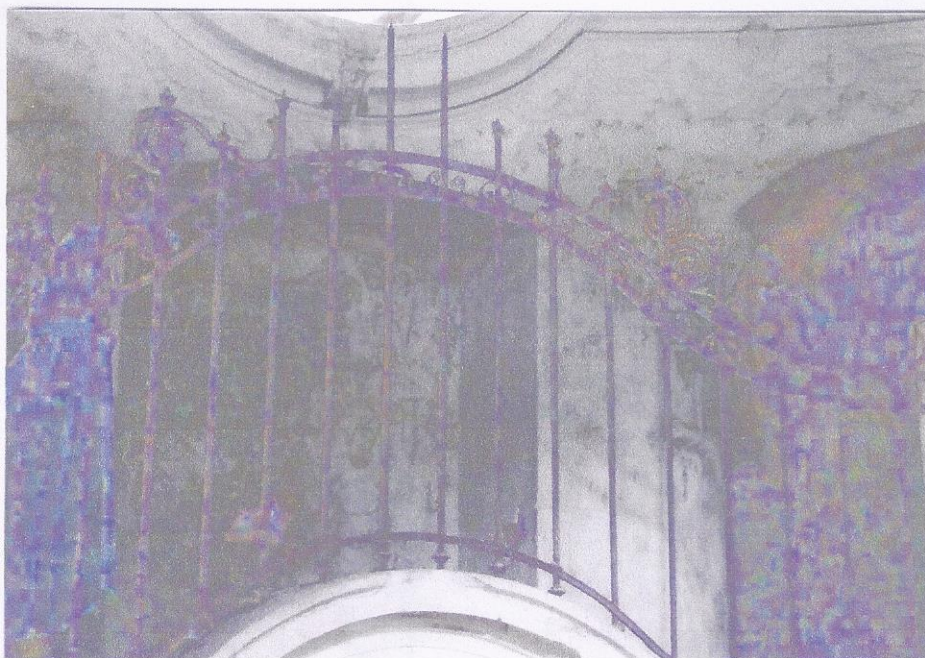
Stan zachowania metalowej balustrady jest zły. Całość uległa głębokiej korozji. Wyłamane są jej fragmenty i istnieje bardzo dużo ubytków bogatej ornamentyki roślinnej. Obecnie zdemontowana jest prawa, boczna część obiektu.

Fot. 21. Ujęcie XIX-wiecznej metalowej balustrady ogradzającej wejście do krypty. Widoczny stan jej zachowania z ubytkami metalowych elementów dekoracyjnych.

2. Oczyszczenie wstępne z produktów korozji luźno związanych z powierzchnią metalu. Zastosowanie metod mechanicznych
3. Wypiaskowanie powierzchni metalu.

4. Doczyszczanie powierzchni metalu okładami z kwasu orto-fosforowego.
5. Naniesienie roztworu taniny w celu stabilizacji procesów korozji.
6. Wykonanie uzupełnień i rekonstrukcji brakujących elementów balustrady. Szczególnie roślinnych w charakterze ornamentów w zwieńczeniu balustrady oraz szczytowych grotów. Rekonstrukcja tych elementów ściśle wg zachowanych pierwotnych motywów.

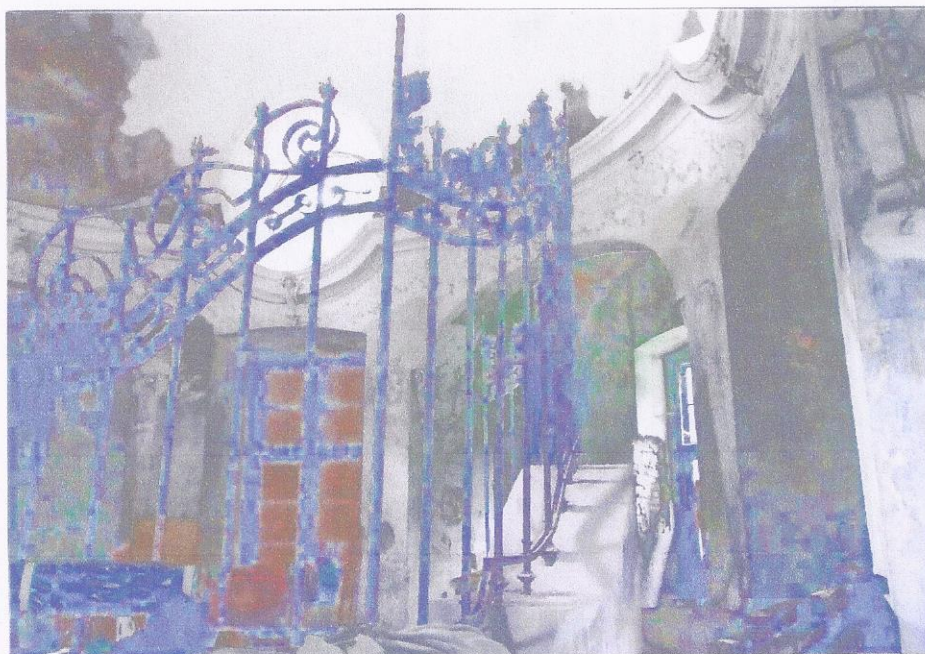
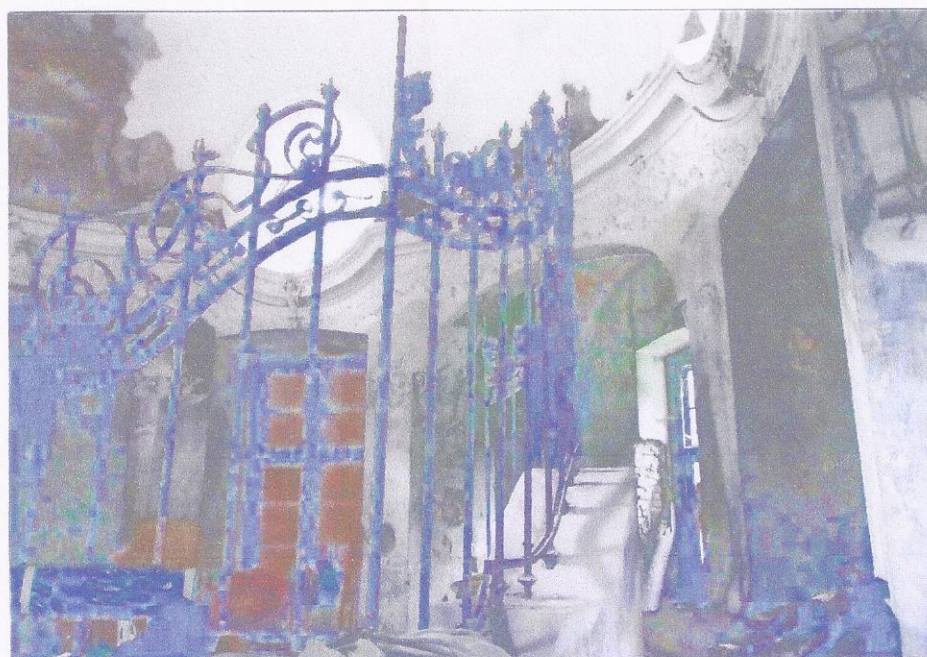
Fot. 22. Ujęcie części bocznej segmentu metalowej balustrady. Widoczny jej stan zachowania i ubytki. Ponadto widoczny stan zachowania ścian i sztukaterii.

Fot. 22. Ujęcie części bocznego segmentu metalowej balustrady. Widoczny jej stan zachowania i ubytki. Ponadto widoczny stan zachowania ścian i sztukaterii.

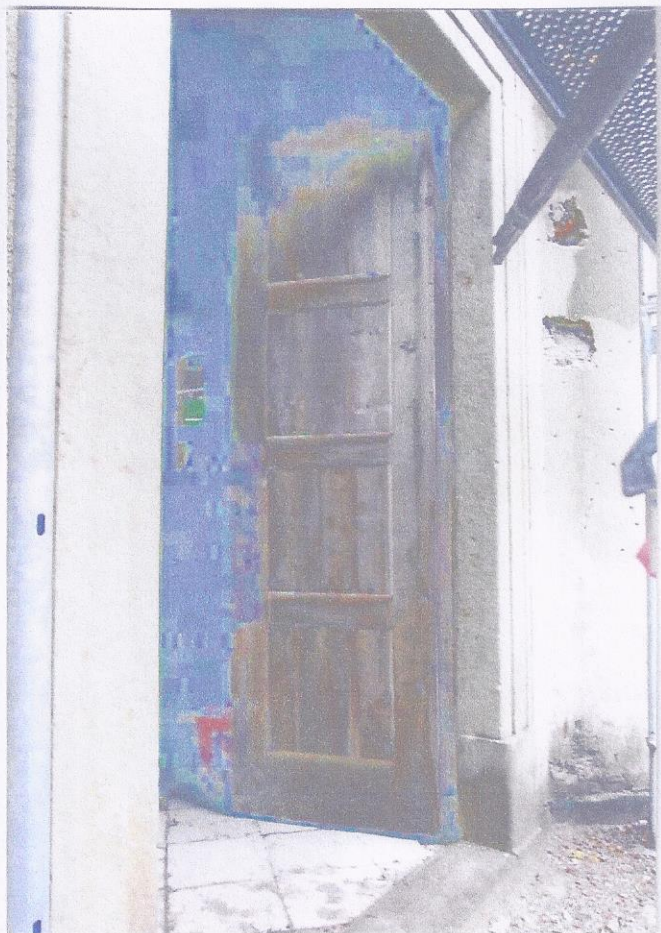
Stan ich zachowania jest stosunkowo dobry lecz nie spełniają obecnie wymogów technicznych i estetycznych.

Fot. 23. Ujęcie lewego skrzydła drzwi wejściowych do Mauzoleum. Widoczne zniszczenia drewna i stolarki.

W ramach kompleksowej renowacji wnętrza Mauzoleum zaleca się wymianę całej stolarki okiennej i drzwiowej. Składają się na nią: wysokie dwuskrzydłowe drzwi z podziałem na cztery płyciny, sześć dużych dwuskrzydłowych okien w formie stojących prostokątów i cztery okrągłe w formie ramy okienne z kratownicą.

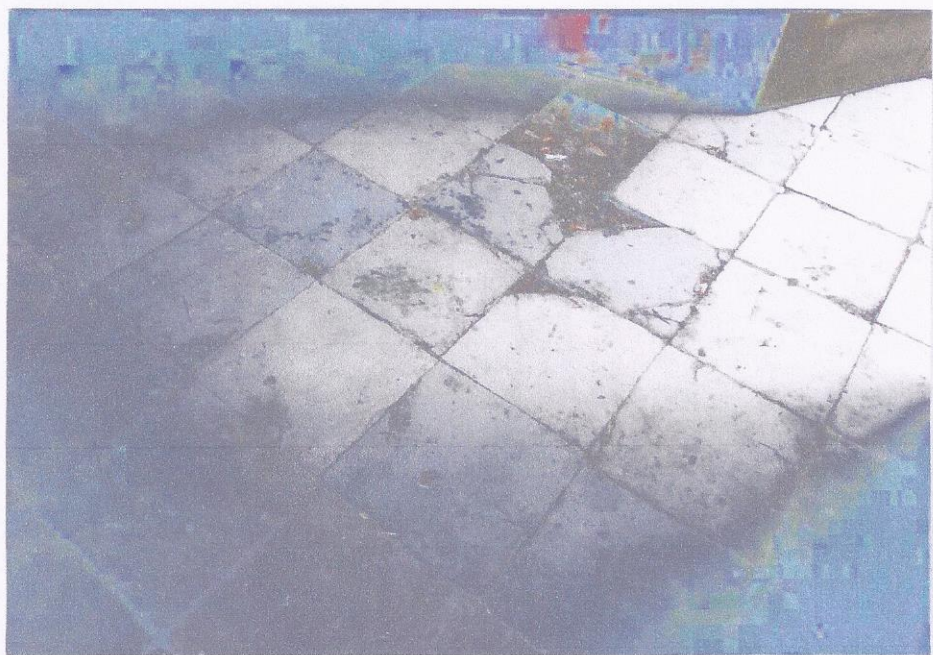
Stan ich zachowania jest zły. Powierzchnia ich jest zwietrzała. Obtłuczone i pokruszone są krawędzie i narożniki. W wielu miejscach są rozwarstwienia, spękania i mniejsze czy większe ubytki. Bardzo wielu płyt brakuje. Ich wymiary są nieco zróżnicowane co spowodowało nierówności w ich ułożeniu.

Fot. 24. Ujęcie fragmentu marmurowej posadzki we wnętrzu Mauzoleum. Widoczny stan zachowania, zniszczenia oraz nierówności wymiarów poszczególnych płyt.

- Ostateczne decyzje podejmie się w momencie rozpoczęcia prac renowacyjnych.
5. Przygotowanie podłoża pod nową posadzkę. Usunięcie istniejącej zawilgoconej i zapewne zagrzybionej podsypki, osuszenie powierzchni podłogowej i ew. jej dezynfekcja.
  6. Wykonanie fachowych prac przygotowawczych, m.in. wykonanie odpowiedniej izolacji przeciwwilgotnościowej oraz przygotowanie odpowiedniego dla tego typu posadzki podkładu.
  7. Ułożenie marmurowych płyt metodą na styk (bez fugowania)
  8. Wykonanie końcowych prac: szlifowania i zabezpieczenia powierzchni marmurowych płyt przed niekorzystnym działaniem czynników zewnętrznych.
  9. Wykonanie dokumentacji fotograficznej i opisowej przeprowadzonych prac renowacyjnych.
